## Tagservice rapport

### Hørsholm Park → Hørsholm Park 10-16.

<b>Projekt:</b>	[3453] Hørsholm Park → Hørsholm Park 10-16.		
<b>Id-nummer:</b>	TAG-2790	<b>Oprettet af:</b>	Martin Konge
<b>Skema:</b>	Tagservice rapport	<b>Oprettet:</b>	09-03-2021 09:24
<b>Tag ?:</b>	Blok L. 10-16.	<b>Faggruppe:</b>	Tagdækker, Servicegruppen

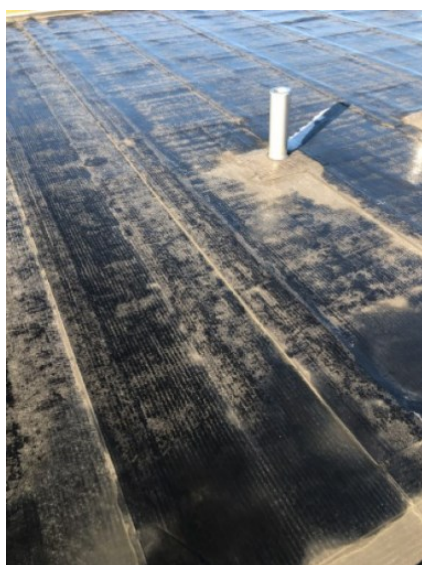
**Dokumentation for - 1.**  
*Tagbelægning*

Spørgsmål:	Besvarelse:	Dato	Af	
Tagdækning				
1. Tagbelægning	Derbigum SP 4	09-03-2021 09:25	MK	 
2. Tagets generelle tilstand	1. Meget god eller nyt 8 år eller mere.	09-03-2021 09:25	MK	
3. Lunker	Rimelig god = 2	09-03-2021 09:26	MK	 
4. Manglende granulat	Ikke relevant	09-03-2021 09:26	MK	
5. Begyndende revner	Meget god = 1	09-03-2021 09:26	MK	
6. Samlinger trækker sig	Meget god = 1	09-03-2021 09:26	MK

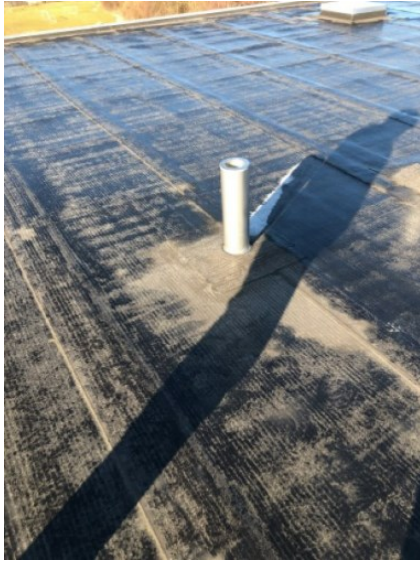
**Dokumentation for - 7.**  
*Gennemføringer*

7. Gennemføringer	Meget god = 1	09-03-2021 09:26	MK

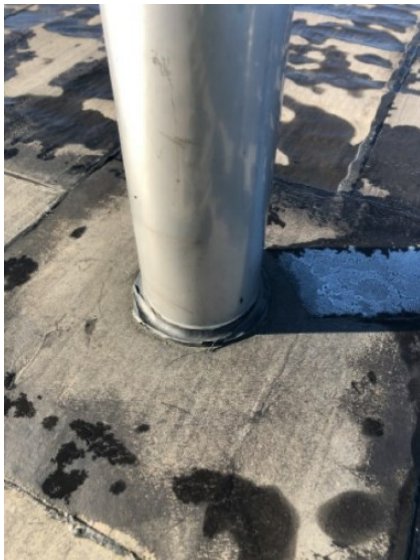
**Dokumentation for - 8. Fuger v.**  
*gennemføringer*

8. Fuger v. gennemføringer	Meget god = 1	09-03-2021 09:26	MK

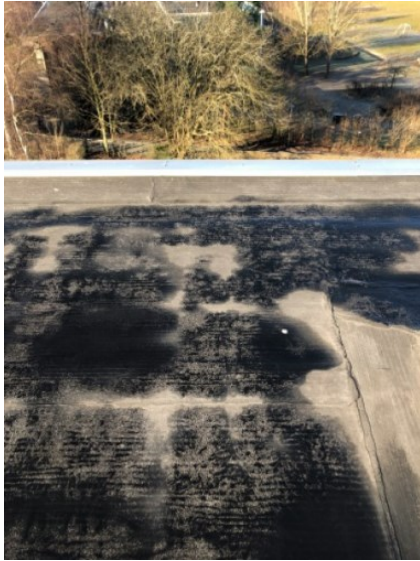
**Dokumentation for - 9. Opkanter,  
frihøjde (14 cm ideelt)**

9. Opkanter, frihøjde (14 cm ideelt)	Mindre god = 4	09-03-2021 09:27	MK

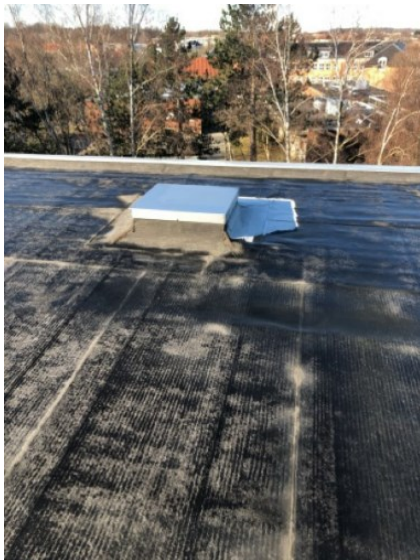
**Dokumentation for - 11.  
Inddækninger**

10. Skotrender	Meget god = 1	09-03-2021 09:27	MK	
11. Inddækninger	Rimelig god = 2	09-03-2021 09:28	MK

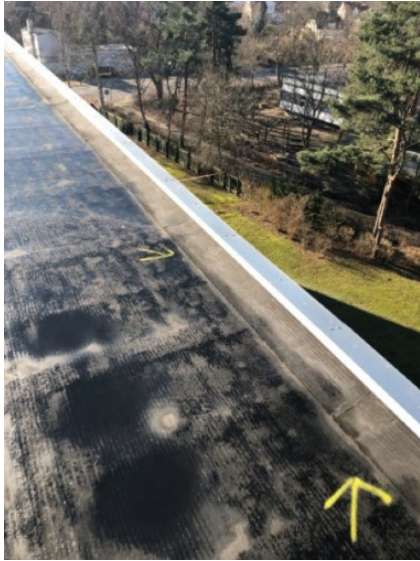
**Dokumentation for - 12.**  
*Sternkapsler*

12. Sternkapsler	Meget god = 1	09-03-2021 09:28	MK

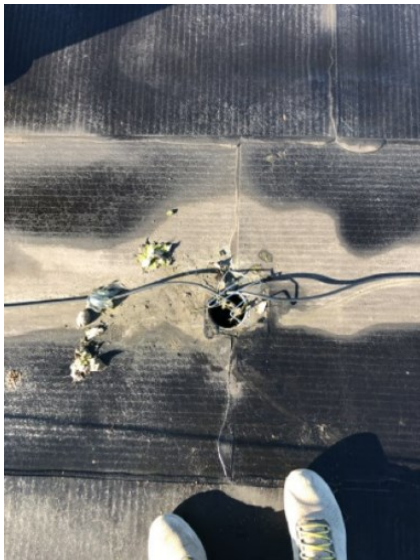
**Dokumentation for - 14.**  
*Tagbrønde alm.*

13. Tagfod	Ikke relevant	09-03-2021 09:28	MK	
14. Tagbrønde alm.	Meget god = 1	09-03-2021 09:29	MK

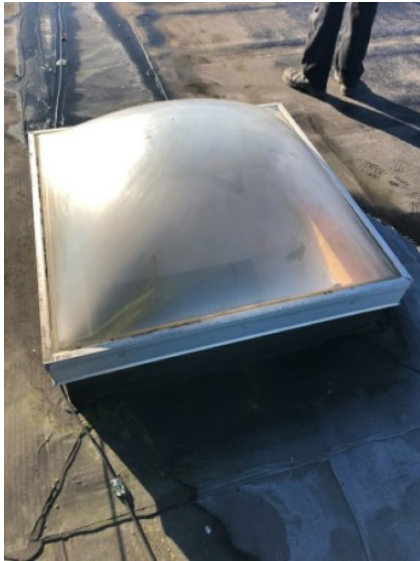
**Dokumentation for - 17. Kupler**

16. Mosbegrøning	Ikke relevant	09-03-2021 09:29	MK	
Ovenlys				
17. Kupler	Mindre god = 4	09-03-2021 09:30	MK

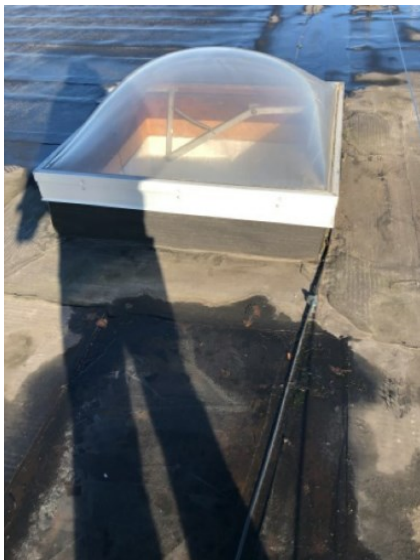
**Dokumentation for - 18.  
Inddækninger**

18. Inddækninger	Meget god = 1	09-03-2021 09:30	MK

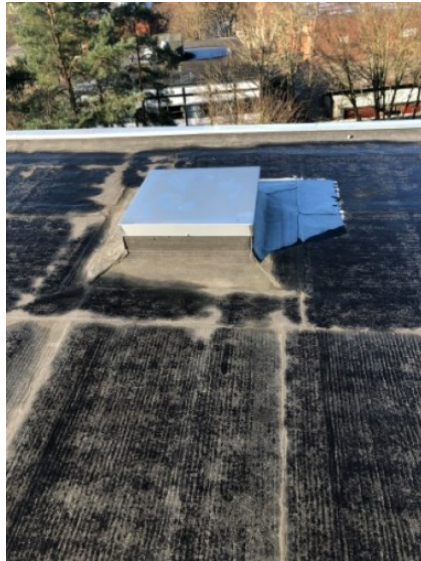
**Dokumentation for - 20. Hætter**

19. Mosbegrøning /alger	Ikke relevant	09-03-2021 09:30	MK	
Diverse				
20. Hætter	Meget god = 1	09-03-2021 09:31	MK

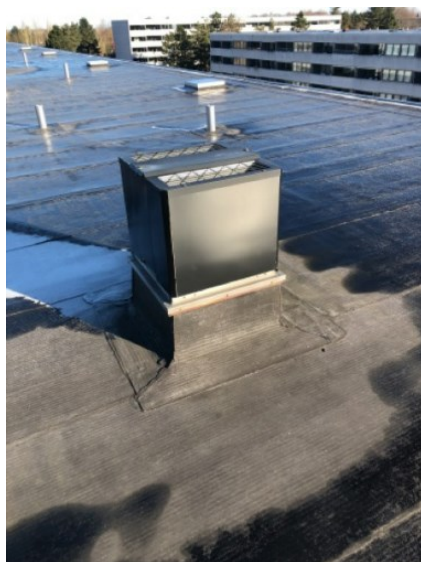
**Dokumentation for - 21.  
Ventilation**

21. Ventilation	Meget god = 1	09-03-2021 09:31	MK

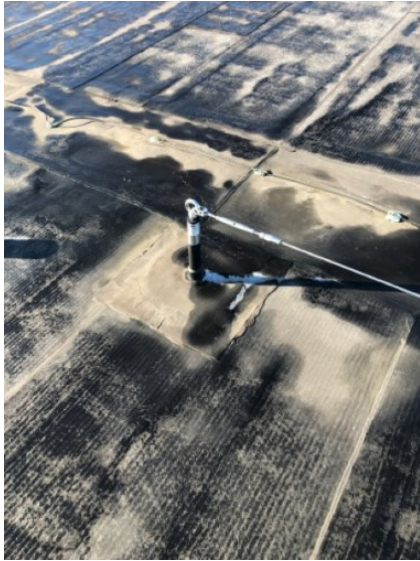
**Dokumentation for - 24.**  
*Faldsikring*

22. Murkrone	Ikke relevant	09-03-2021 09:31	MK	
23. Tagrender	Ikke relevant	09-03-2021 09:31	MK	
Faldsikring				
24. Faldsikring	Ja	09-03-2021 09:31	MK

25. Type	ABS	09-03-2021 09:32	MK

26. Serviceeftersyn	Ja	09-03-2021 09:32	MK	
27. Fejl på Faldsikring	Nej	09-03-2021 09:32	MK	
28. Stiger - Efterset	Ikke relevant	09-03-2021 09:32	MK	
Servicelog				
29. Servicelog	- Ingen serviceaftale - Ingen rengøring foretaget	09-03-2021 09:33	MK
