Tagservice rapport

EF Hørsholm Park, Tagservice 2023. → Hørsholm Park 1-2.

Projekt:	[3934-002] EF Hørsholm Park, Tagservice 2023. → Hørsholm Park 1-2.		
Id-nummer:	TAG-6119	Oprettet af:	Janus Wartou Mortensen
Skema:	Tagservice rapport.	Oprettet:	13-11-2023 09:43
Tag ?:	Hørsholm park 1-2	Faggruppe:	Tagdækker, Servicegruppen

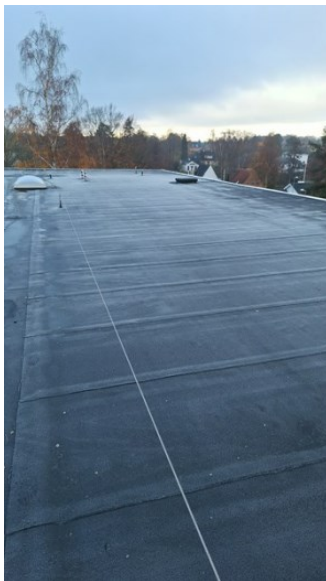
**Dokumentation for - 2. Tagets
generelle tilstand**

Spørgsmål:	Besvarelse:	Dato	Af	
Tagdækning				
1. Tagbelægning	Tagpap	13-11-2023 09:22	JW	
2. Tagets generelle tilstand	2. Rimelig god 5 - 8 år.	13-11-2023 09:22	JW	 
3. Lunger	Rimelig god = 2	13-11-2023 09:22	JW	 
4. Manglende granulat	Rimelig god = 2	13-11-2023 09:22	JW	 
5. Begyndende revner	Rimelig god = 2	13-11-2023 09:22	JW	 
6. Samlinger trækker sig	Rimelig god = 2	13-11-2023 09:22	JW

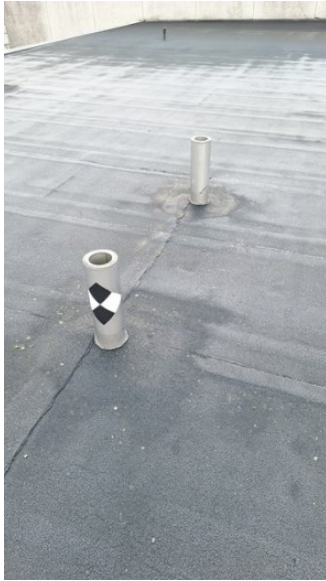
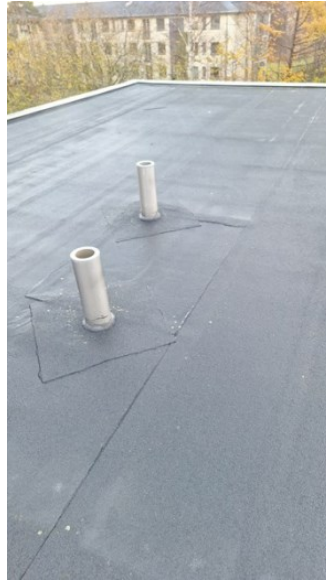
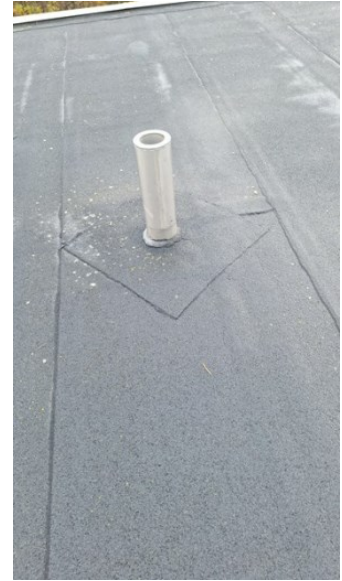
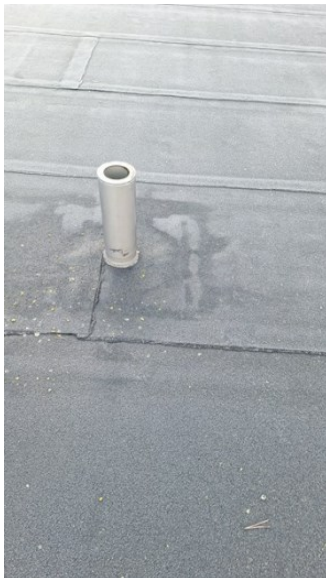
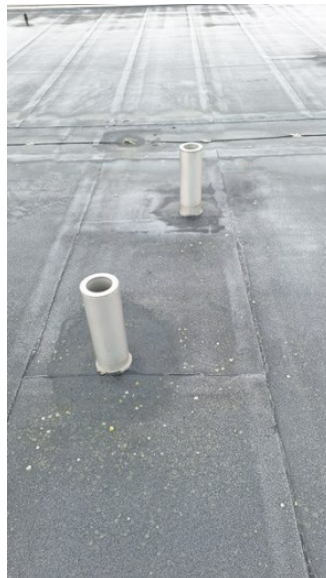
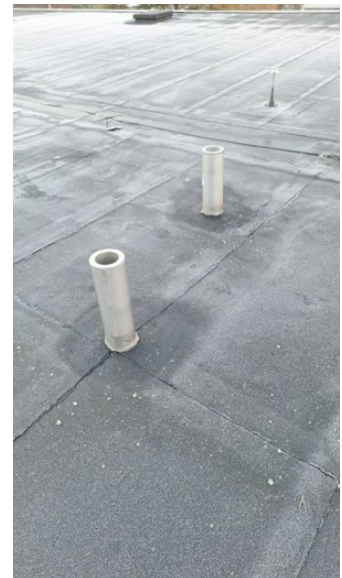
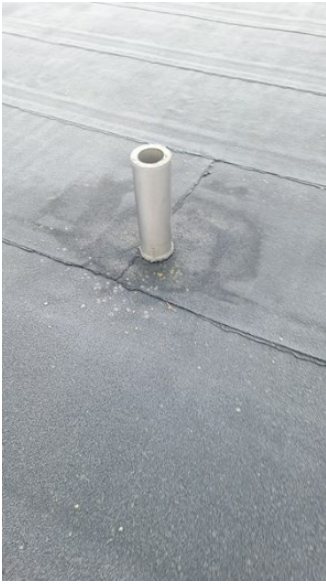
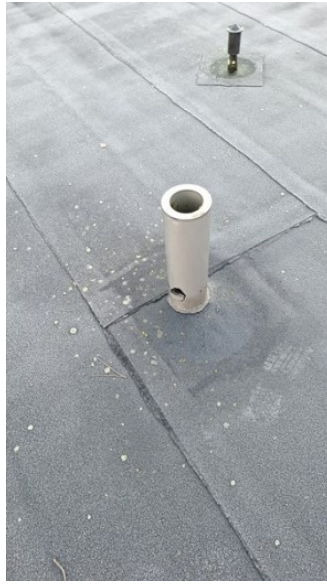
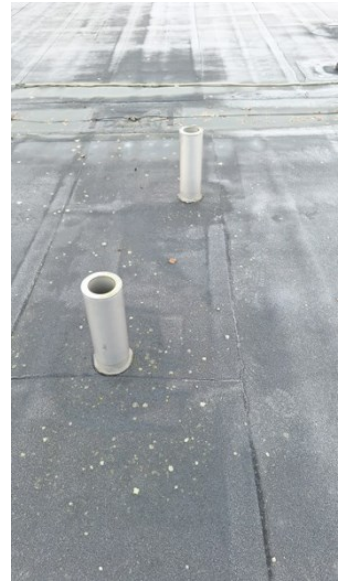
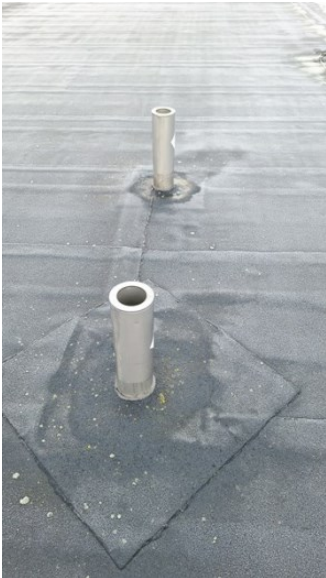
Dokumentation for - 7.
Gennemføringer

7. Gennemføringer	Rimelig god = 2	13-11-2023 09:22	JW

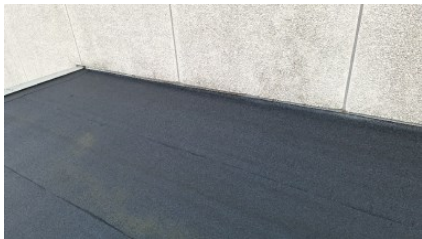
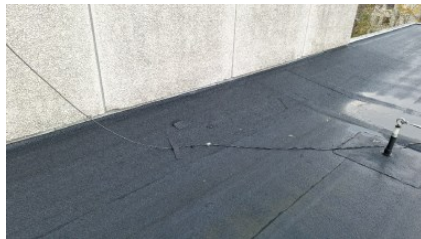
**Dokumentation for - 9. Opkanter,
frihøjde (14 cm ideelt)**

8. Fuger v. gennemføringer	Rimelig god = 2	13-11-2023 09:22	JW	
9. Opkanter, frihøjde (14 cm ideelt)	Rimelig god = 2	13-11-2023 09:22	JW

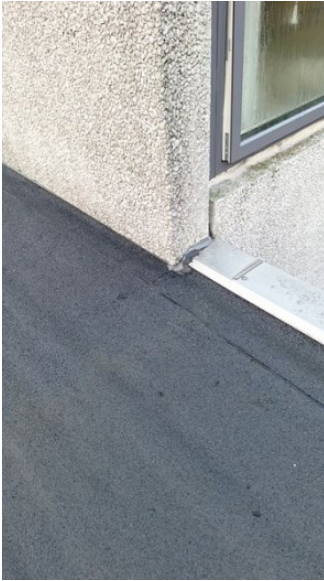
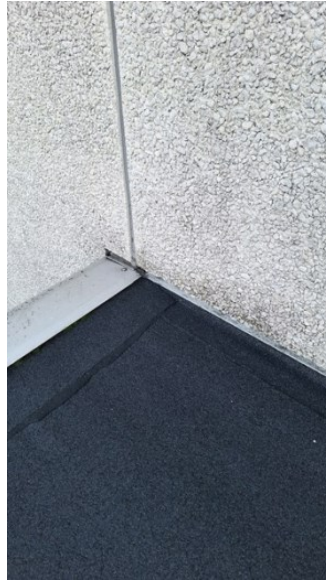
**Dokumentation for - 10. Fuger v.
løskanter - klemskinner**

10. Fuger v. løskanter - klemskinner	Rimelig god = 2	13-11-2023 09:22	JW

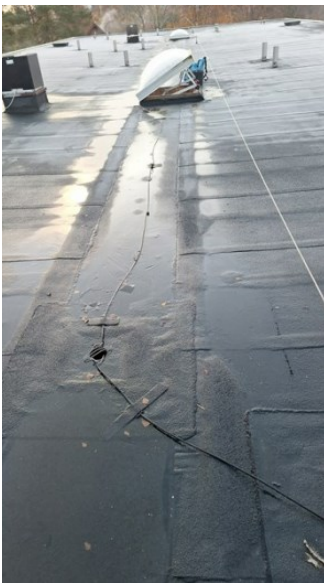
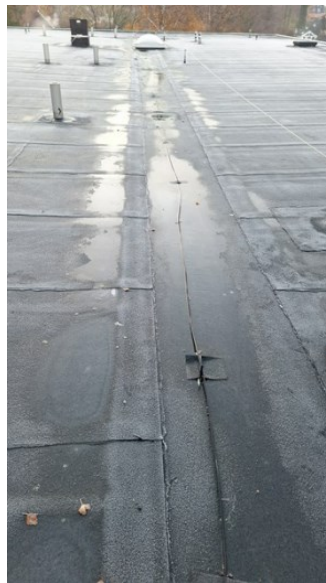
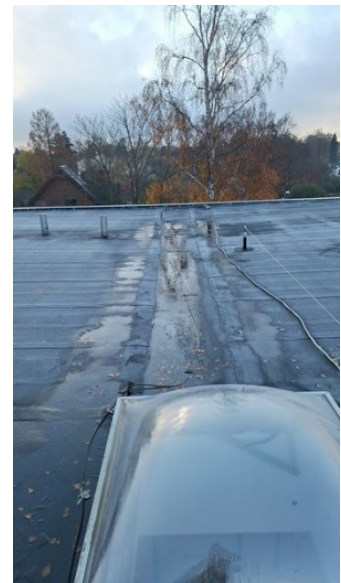
**Dokumentation for - 11.
Skotrender - Kasserende**

11. Skotrender - Kasserende	Rimelig god = 2	13-11-2023 09:22	JW

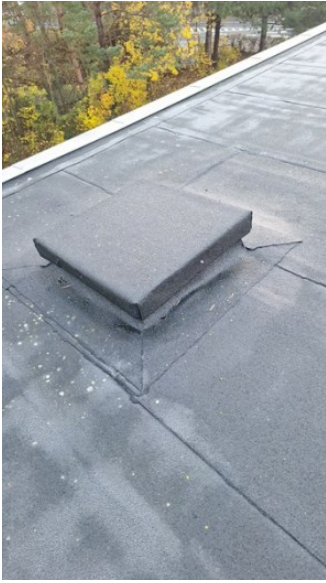
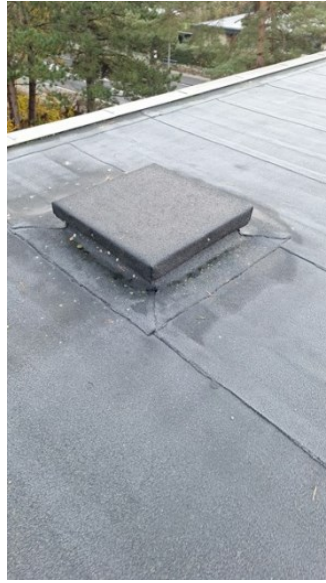
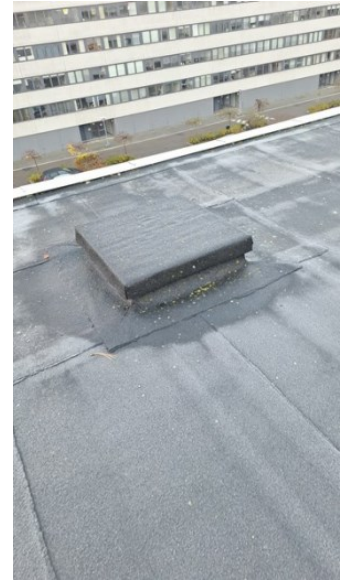
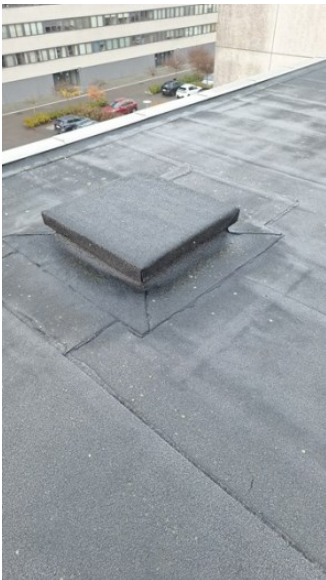
Dokumentation for - 12.
Inddækninger

12. Inddækninger	Rimelig god = 2	13-11-2023 09:22	JW

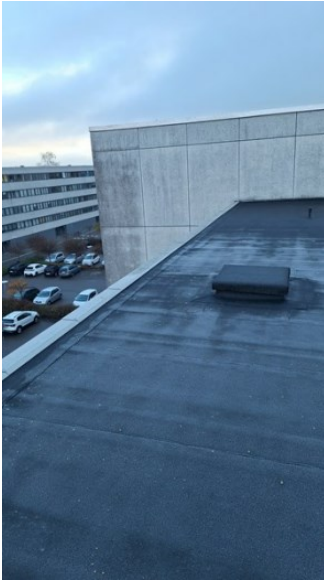
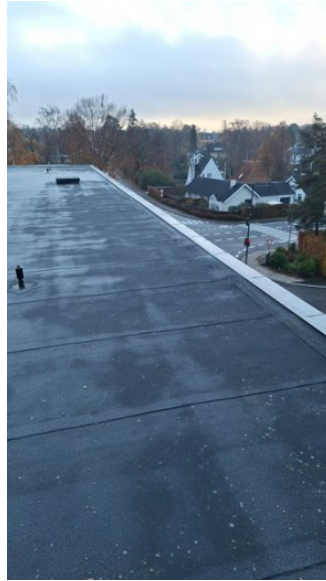
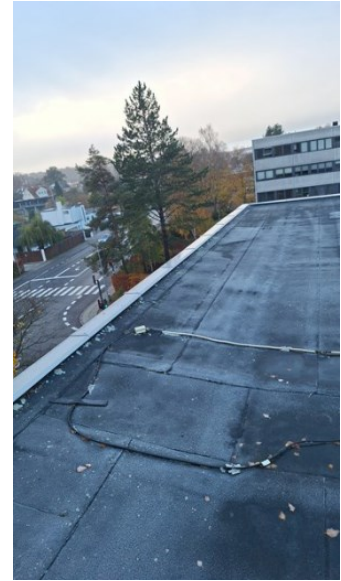
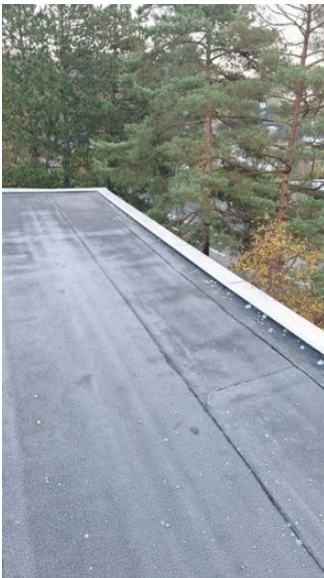
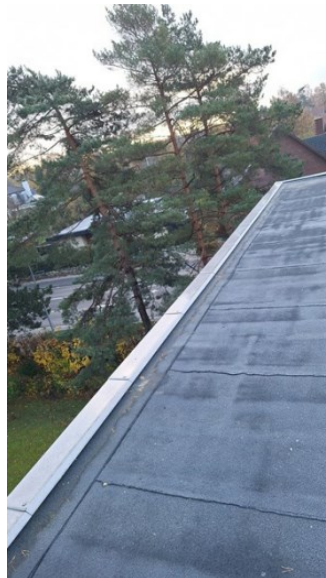
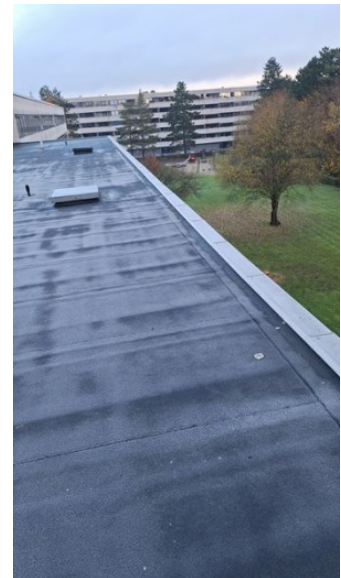
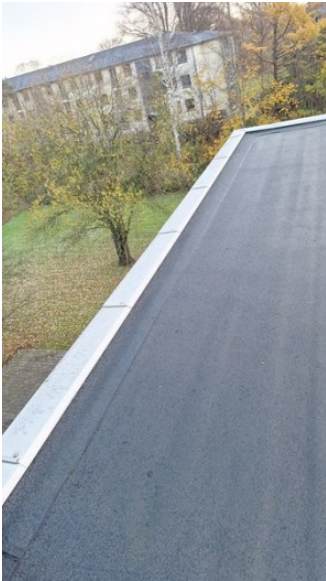
Dokumentation for - 13.
Sternkapsler

13. Sternkapsler	Rimelig god = 2	13-11-2023 09:22	JW

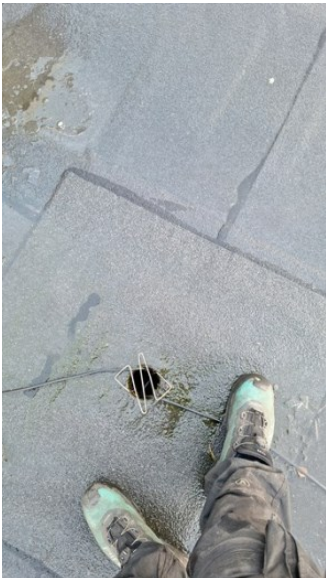
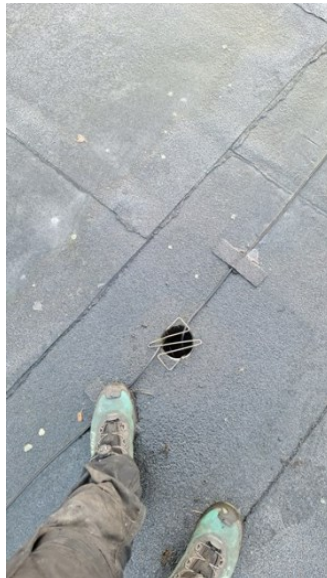
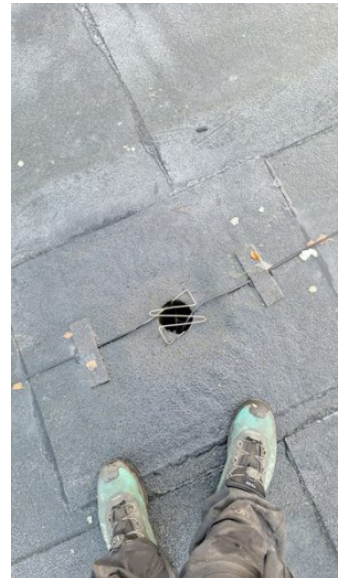
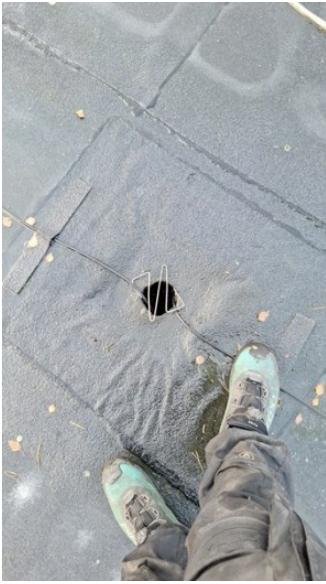
Dokumentation for - 16.
Tagbrønde alm.

14. Tagfod	Ikke relevant	13-11-2023 09:22	JW	
15. Tagrender	Ikke relevant	13-11-2023 09:22	JW	
16. Tagbrønde alm.	Rimelig god = 2	13-11-2023 09:22	JW

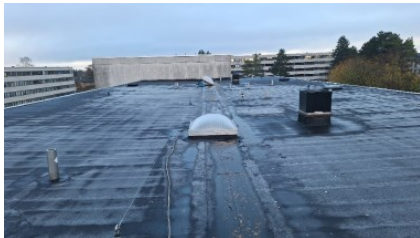
Dokumentation for - 18.
Mosbegrøning

17. UV-tagbrønde	Ikke relevant	13-11-2023 09:22	JW	
18. Mosbegrøning	Meget god = 1	13-11-2023 09:22	JW

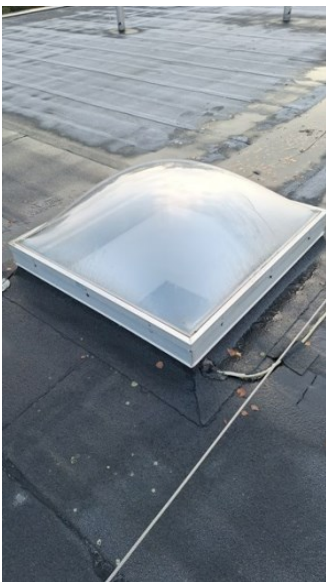
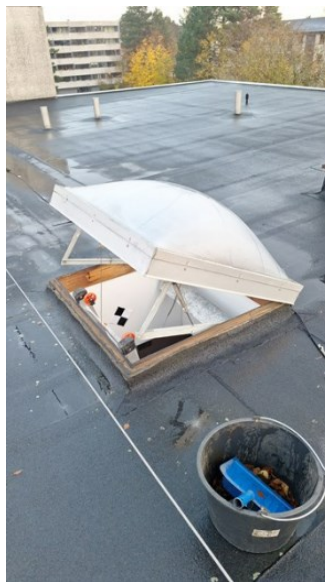
Dokumentation for - 19. Kupler

Ovenlys				
19. Kupler	Rimelig god = 2	13-11-2023 09:22	JW

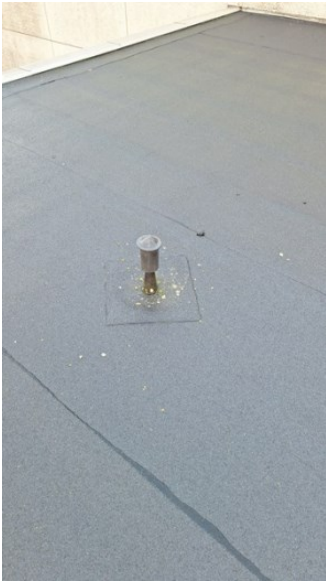
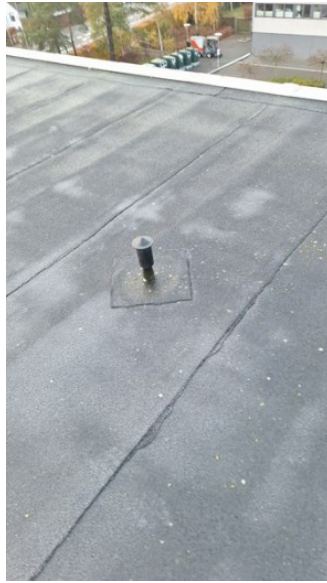
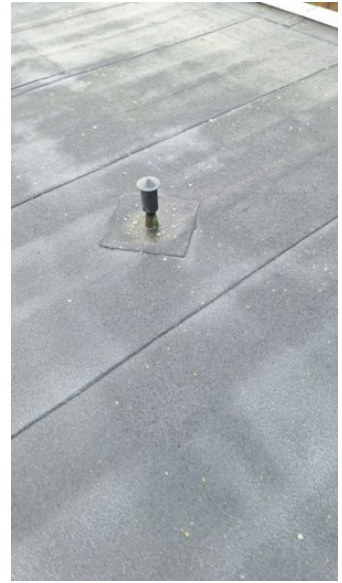
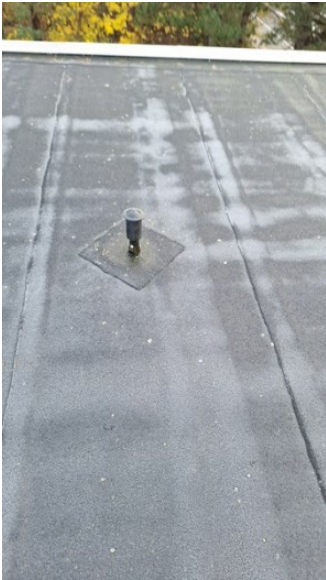
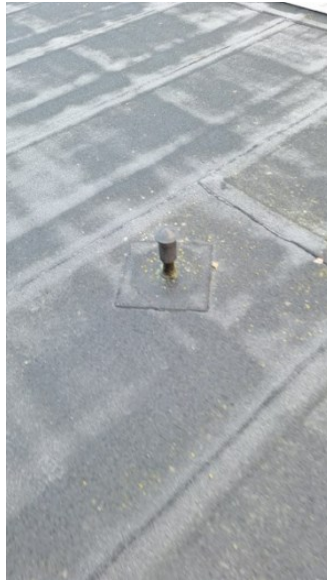
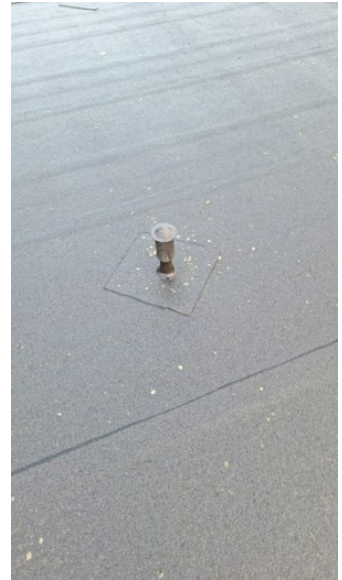
Dokumentation for - 22. Hætter

20. Inddækninger	Rimelig god = 2	13-11-2023 09:22	JW	
21. Mosbegrøning /alger	Rimelig god = 2	13-11-2023 09:22	JW	
Diverse				
22. Hætter	Rimelig god = 2	13-11-2023 09:22	JW

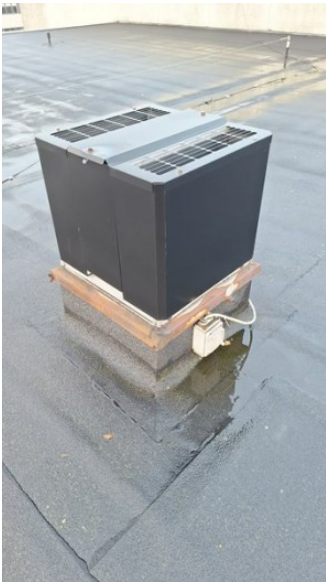
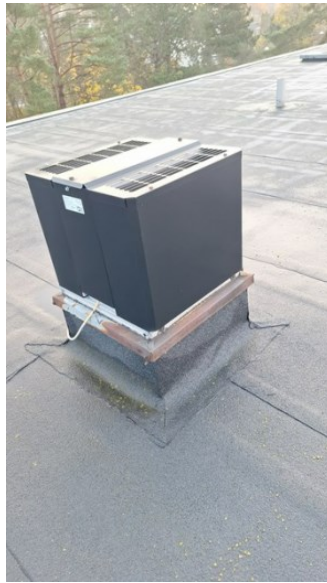
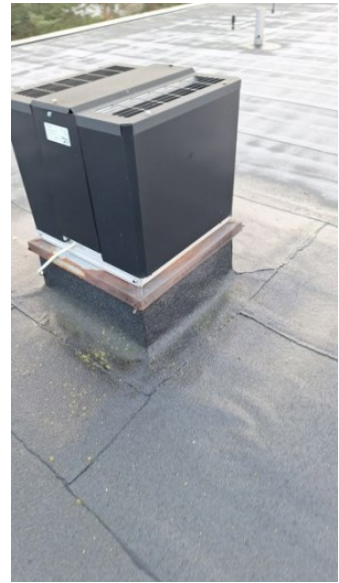
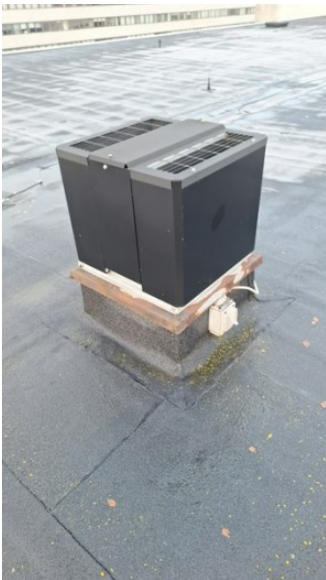
Dokumentation for - 23.
Ventilation

23. Ventilation	Rimelig god = 2	13-11-2023 09:22	JW

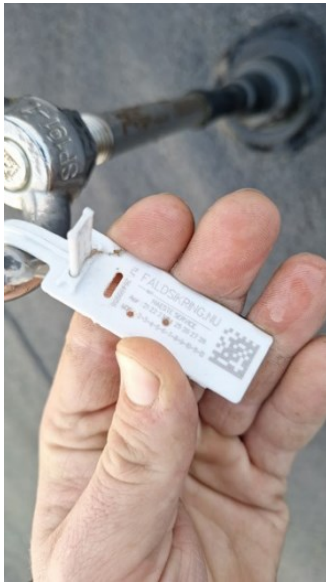
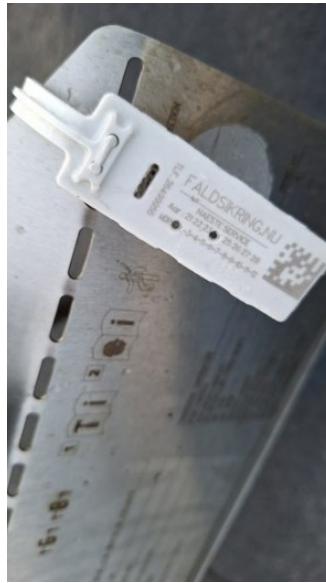
Dokumentation for - 26.
Serviceeftersyn

26. Serviceeftersyn	Ja	13-11-2023 09:22	JW

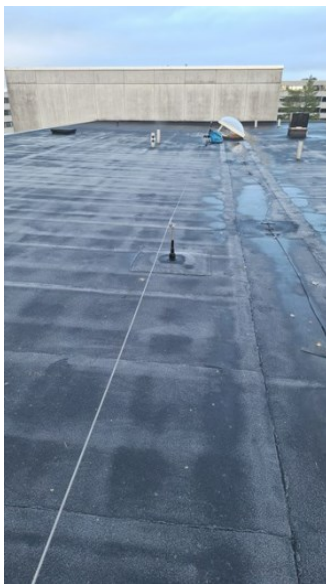
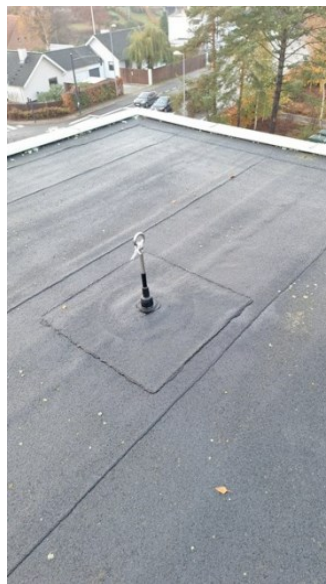
Dokumentation for - 27. Type

Kommentar 01 2024				
27. Type	Wire system med opstander.	13-11-2023 09:22	JW

Kommentar Og ankerpunkt				
28. Fejl på Faldsikring	Nej	13-11-2023 09:22	JW	
29. Stiger - Efterset	Ikke relevant	13-11-2023 09:22	JW	
Servicelog				
30. Servicelog	- Jf. serviceaftale - Rengøring foretaget - Ingen skader konstateret	13-11-2023 09:22	JW
