Tagservice rapport

EF Hørsholm Park, Tagservice 2023. → Hørsholm Park 3-5.

Projekt:	[3934-002] EF Hørsholm Park, Tagservice 2023. → Hørsholm Park 3-5.		
Id-nummer:	TAG-6118	Oprettet af:	Janus Wartou Mortensen
Skema:	Tagservice rapport.	Oprettet:	13-11-2023 08:42
Tag ?:	Hørsholm park 3-5	Faggruppe:	Tagdækker, Servicegruppen

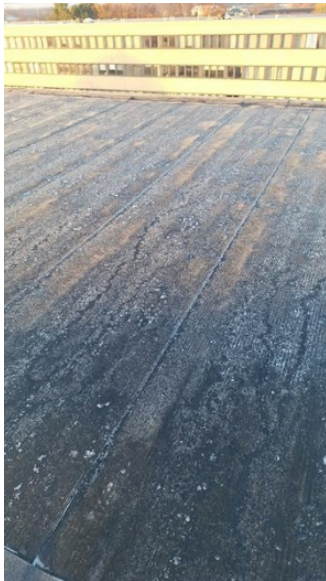
**Dokumentation for - 2. Tagets
generelle tilstand**

Spørgsmål:	Besvarelse:	Dato	Af	
Tagdækning				
1. Tagbelægning	Derbigum SP 4	13-11-2023 08:25	JW	
2. Tagets generelle tilstand	1. Meget god eller nyt 8 år eller mere.	13-11-2023 08:25	JW	 
3. Lunger	Rimelig god = 2	13-11-2023 08:25	JW	 
4. Manglende granulat	Ikke relevant	13-11-2023 08:25	JW	
5. Begyndende revner	Meget god = 1	13-11-2023 08:25	JW	 
6. Samlinger trækker sig	Meget god = 1	13-11-2023 08:25	JW

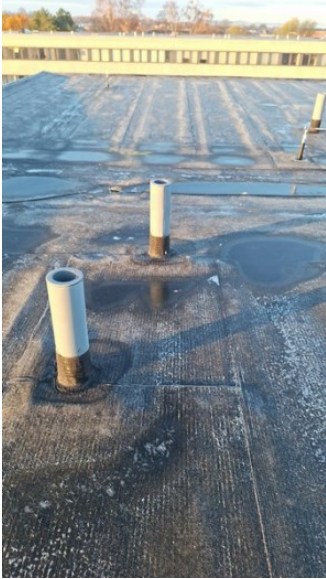
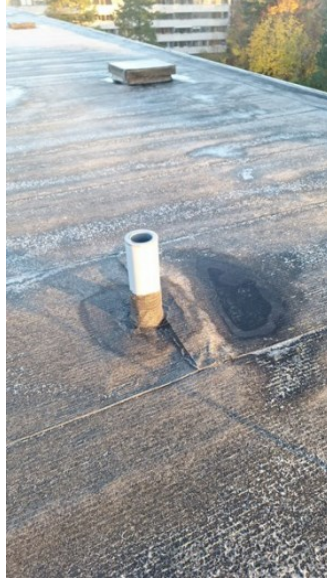
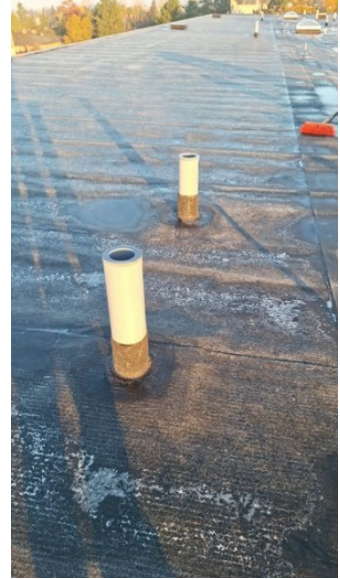
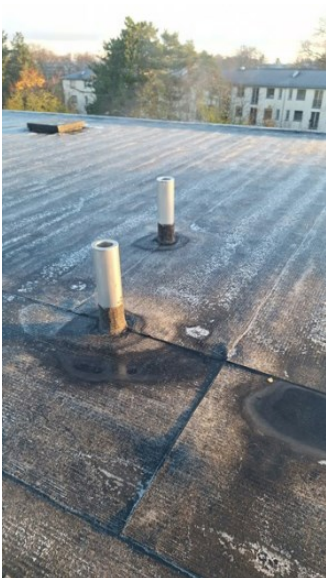
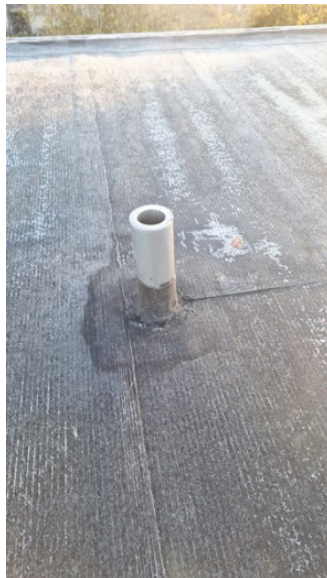
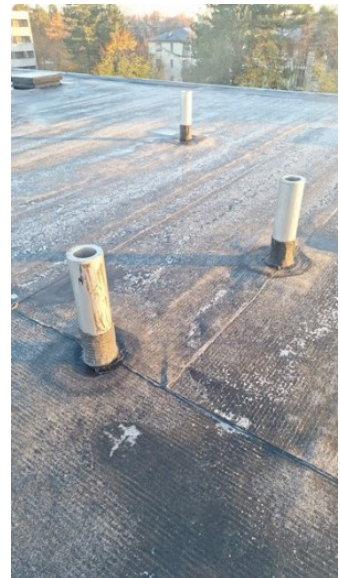
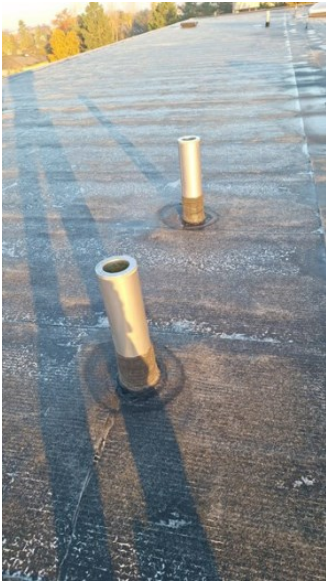
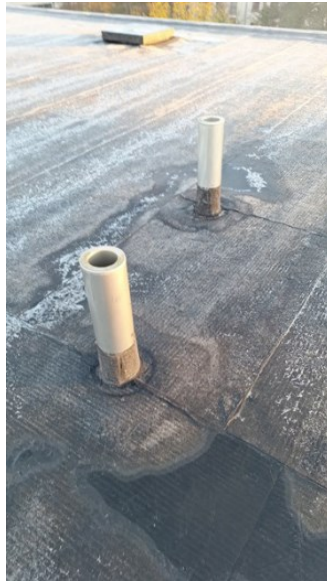
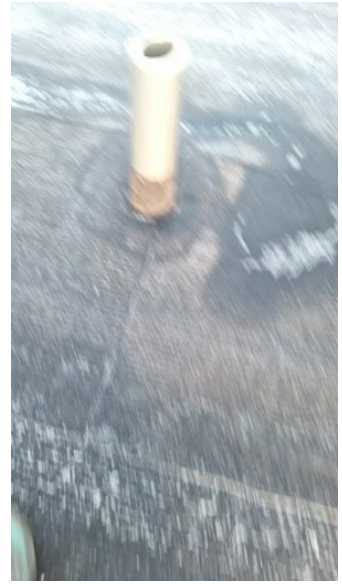
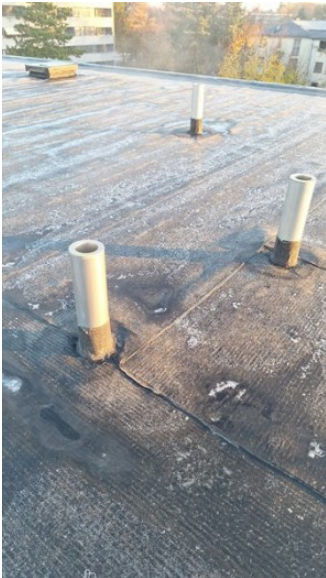
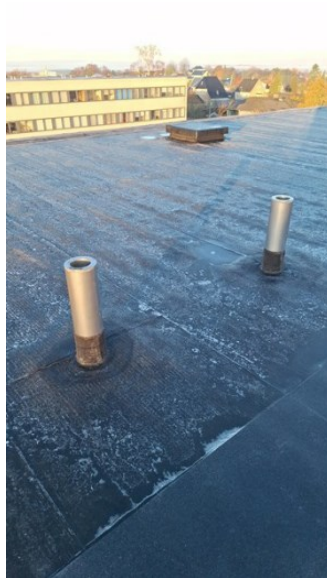
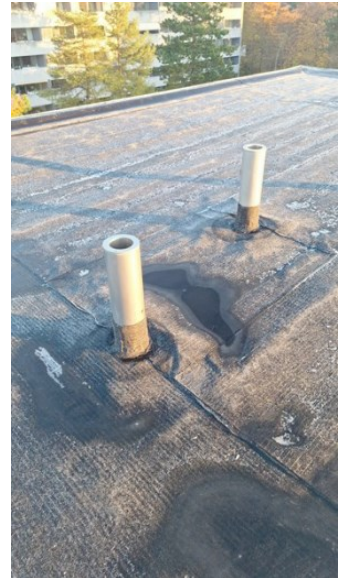
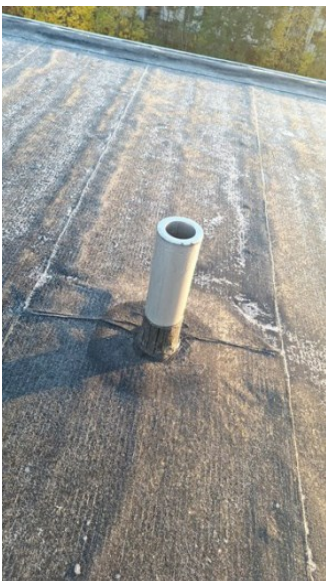
Dokumentation for - 7.
Gennemføringer

7. Gennemføringer	Meget god = 1	13-11-2023 08:25	JW

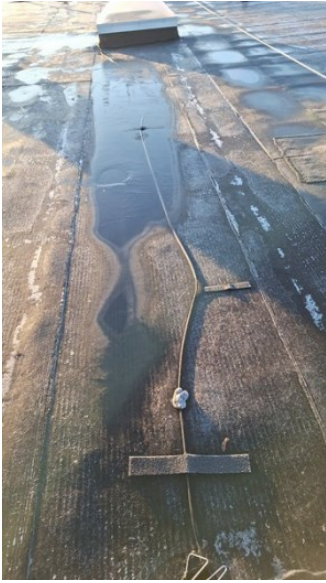
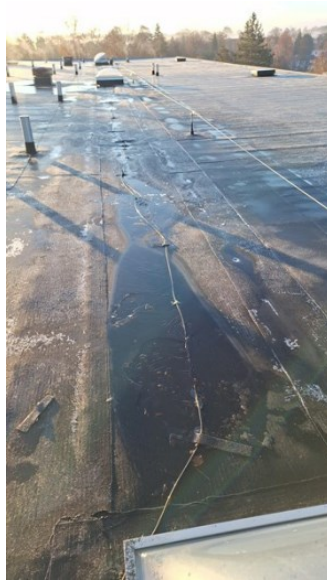
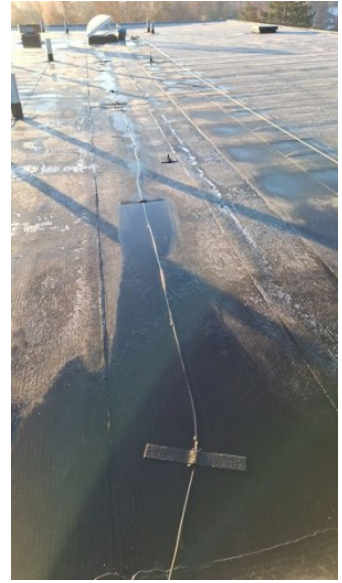
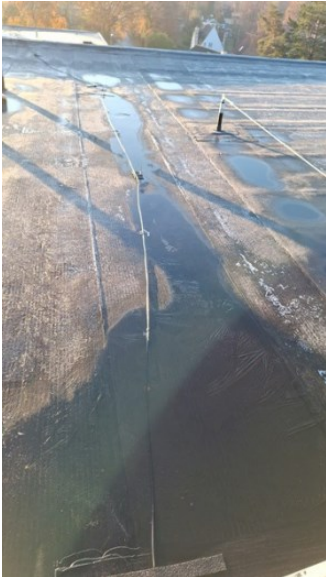
Dokumentation for - 11.
Skotrender - Kasserende

10. Fuger v. løskanter - klemskinner	Ikke relevant	13-11-2023 08:25	JW	
11. Skotrender - Kasserende	Rimelig god = 2	13-11-2023 08:25	JW

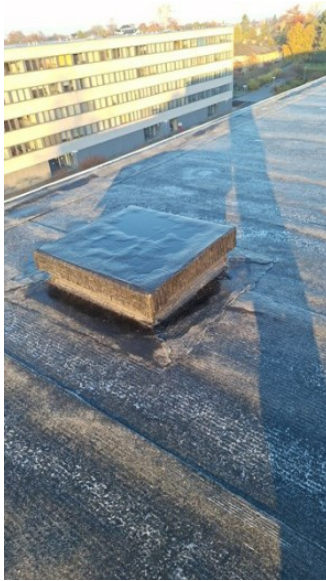
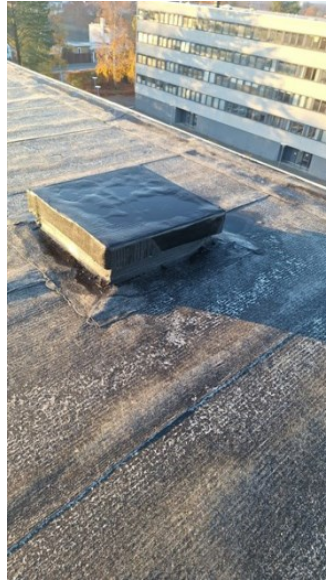
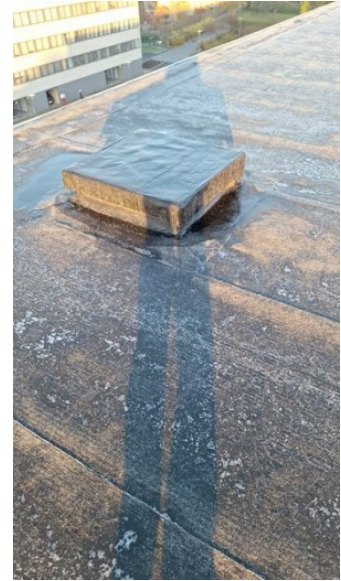
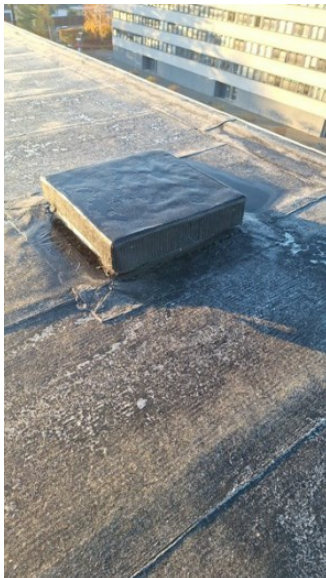
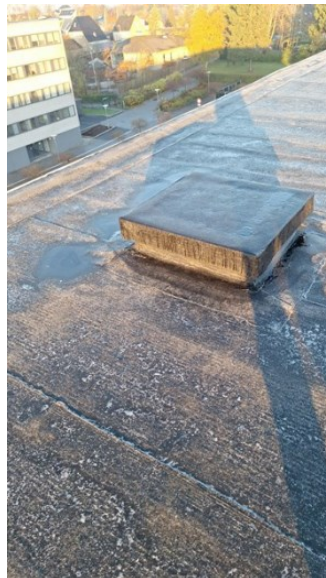
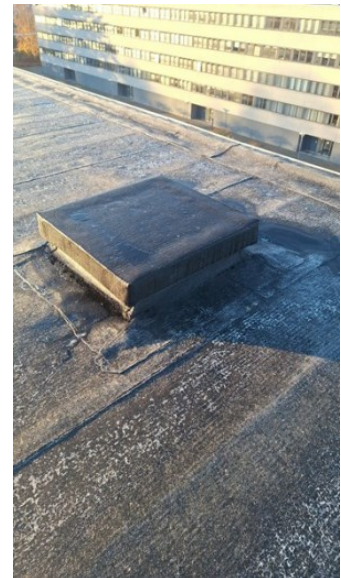
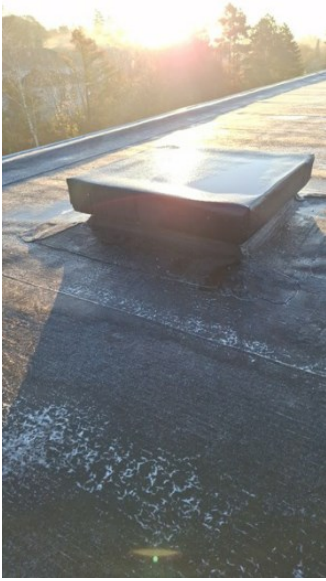
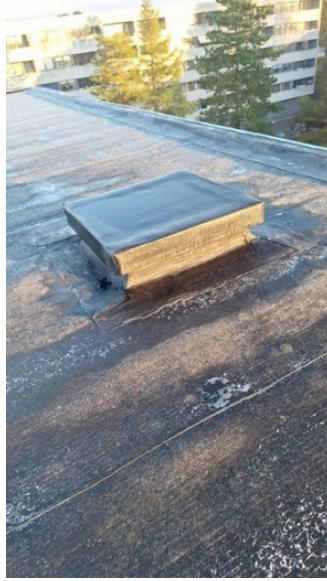
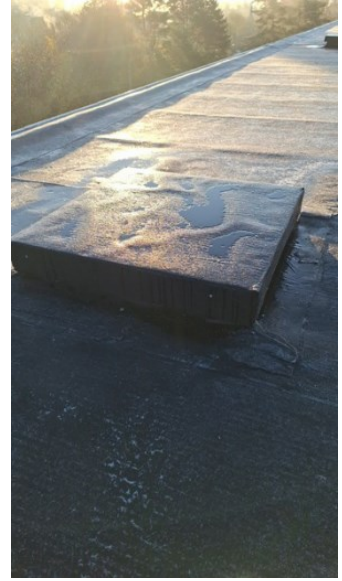
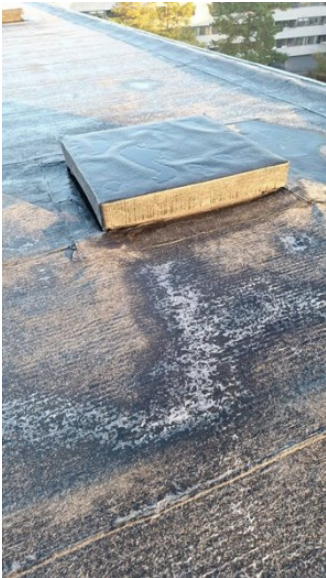
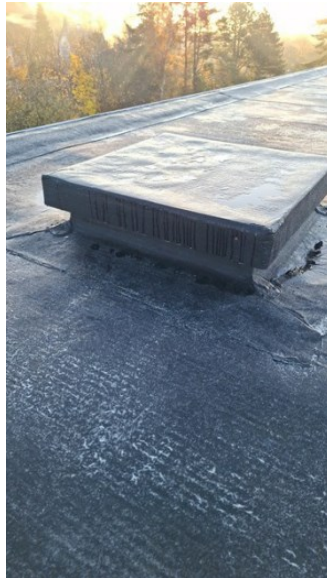
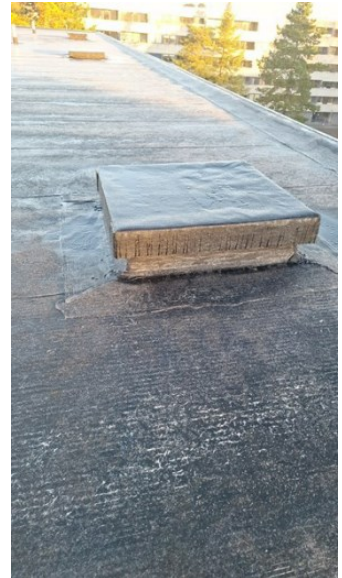
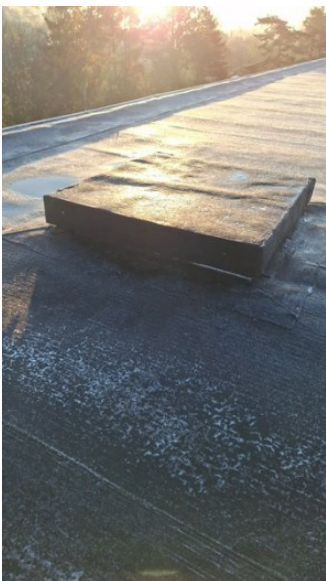
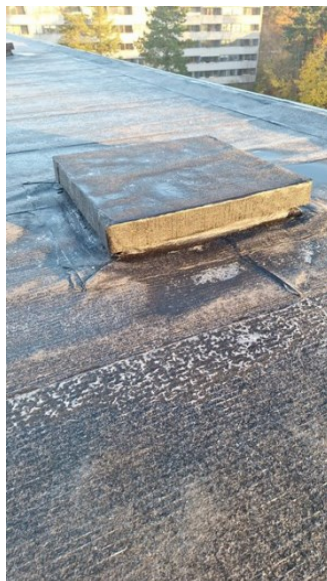
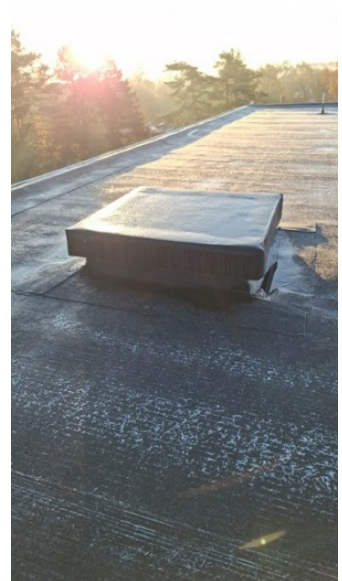
Dokumentation for - 12.
Inddækninger

12. Inddækninger	Meget god = 1	13-11-2023 08:25	JW

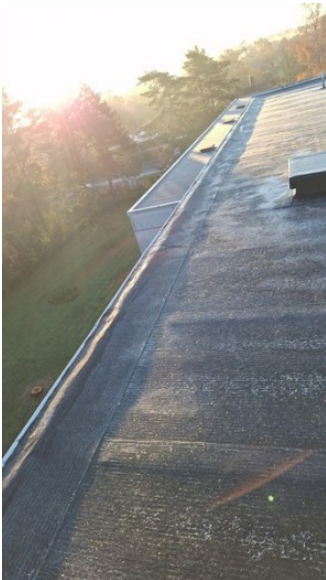
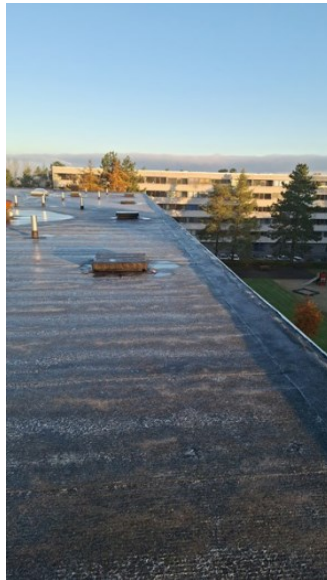
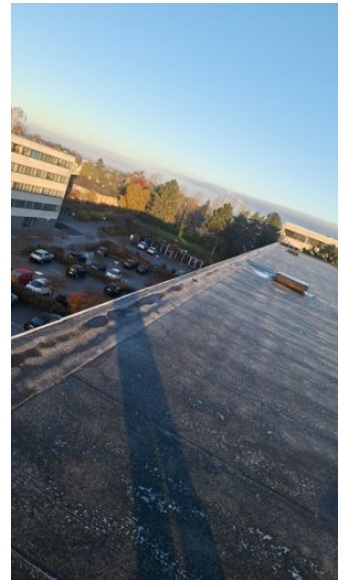
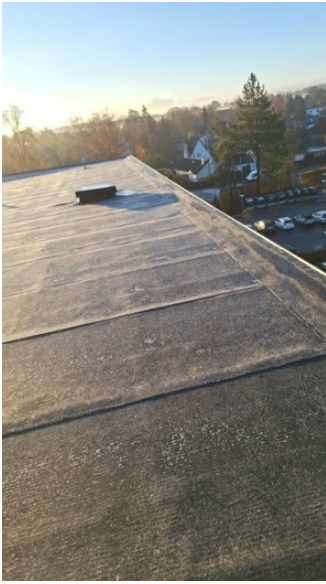
Dokumentation for - 13.
Sternkapsler

13. Sternkapsler	Meget god = 1	13-11-2023 08:25	JW

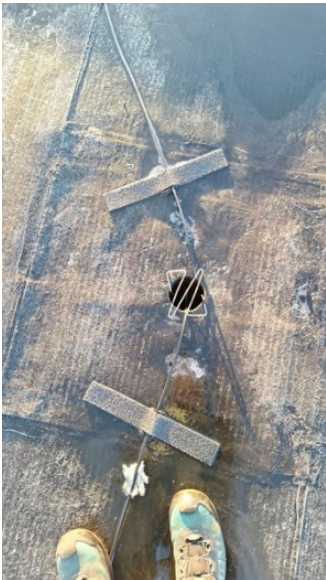
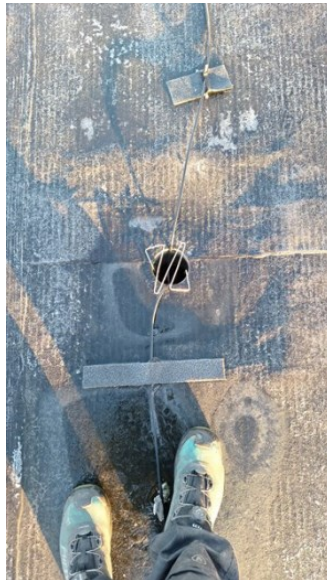
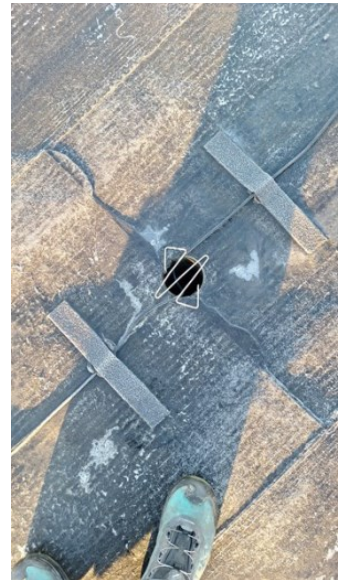
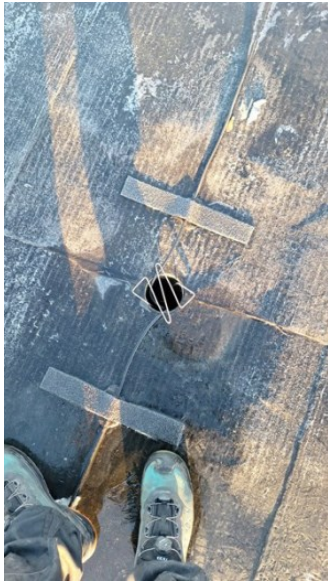
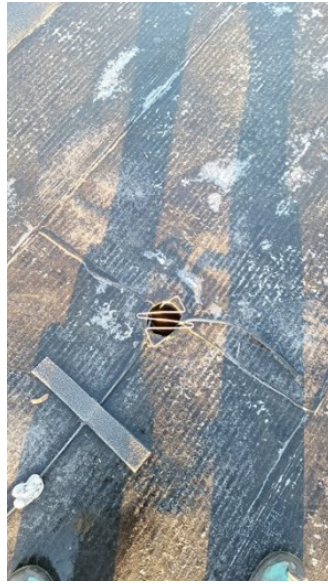
Dokumentation for - 16.
Tagbrønde alm.

14. Tagfod	Ikke relevant	13-11-2023 08:25	JW	
15. Tagrender	Ikke relevant	13-11-2023 08:25	JW	
16. Tagbrønde alm.	Meget god = 1	13-11-2023 08:25	JW

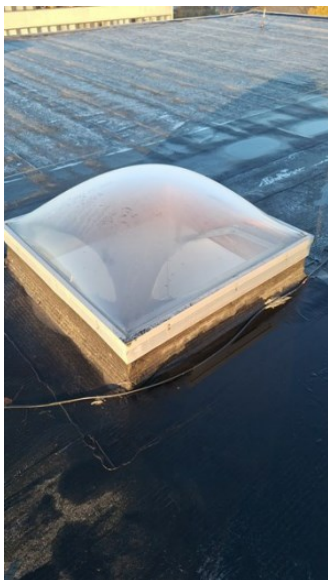
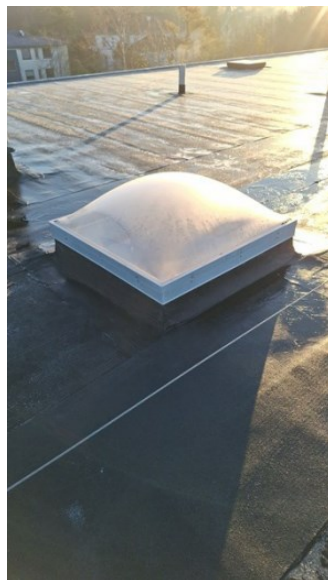
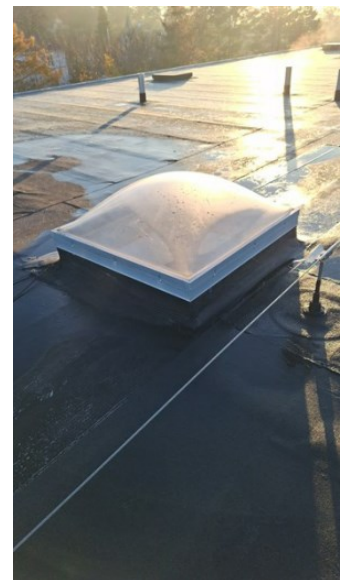
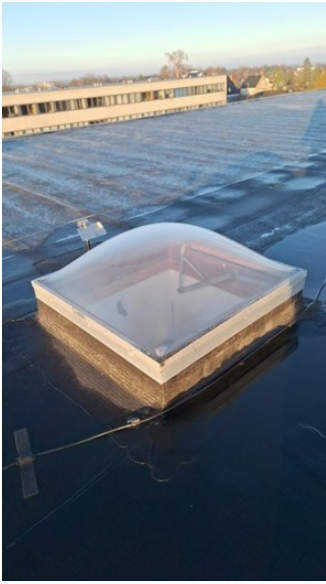
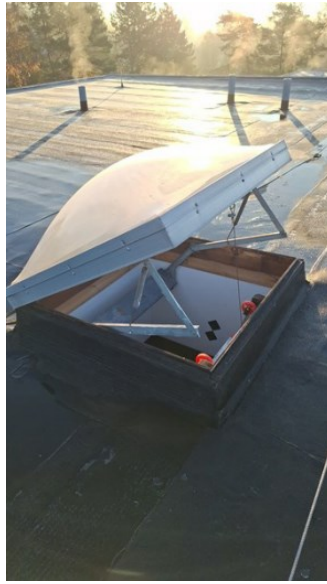
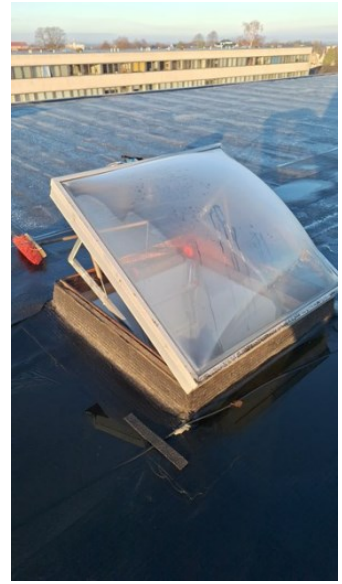
Dokumentation for - 19. Kupler

Ovenlys				
19. Kupler	Meget god = 1	13-11-2023 08:25	JW

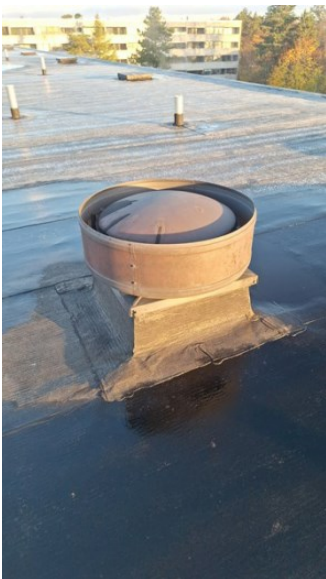
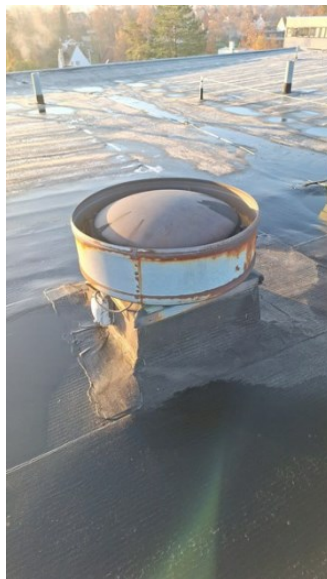
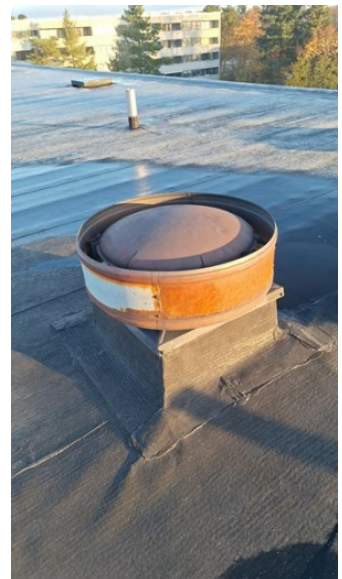
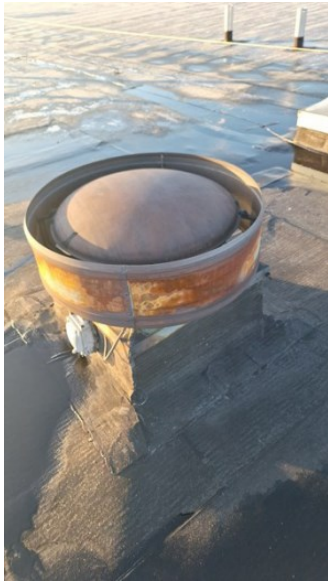
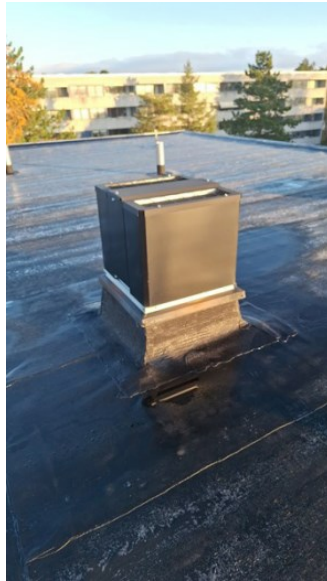
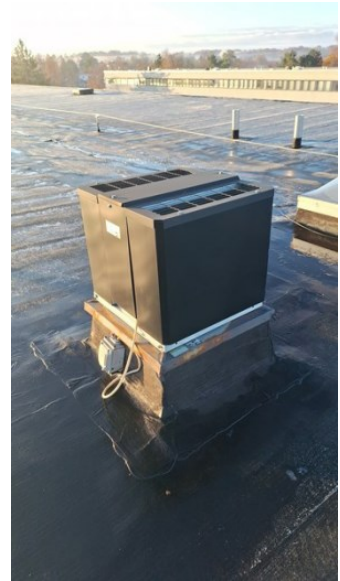
Dokumentation for - 23.
Ventilation

23. Ventilation	Rimelig god = 2	13-11-2023 08:25	JW

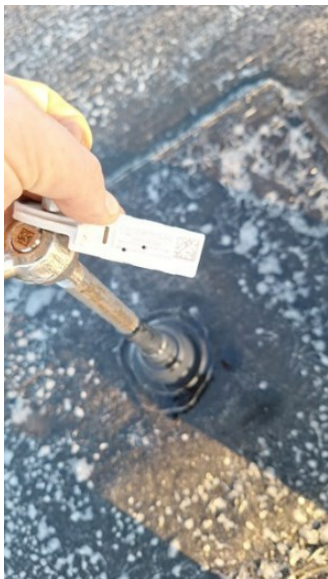
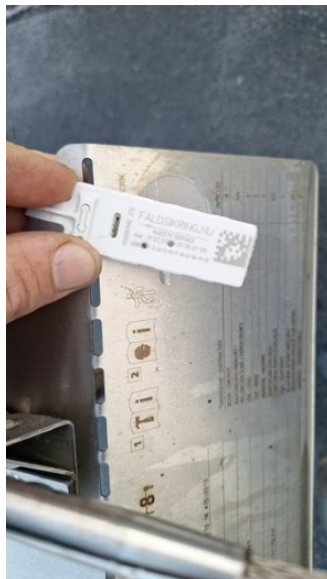
Dokumentation for - 26.
Serviceeftersyn

26. Serviceeftersyn	Ja	13-11-2023 08:25	JW

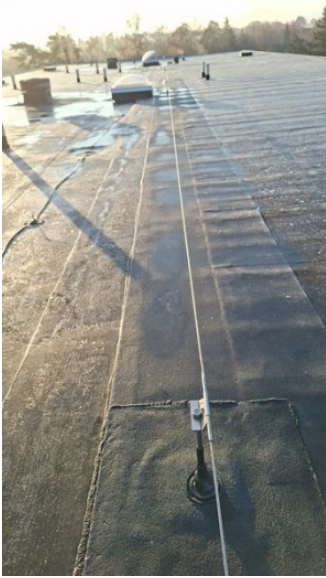
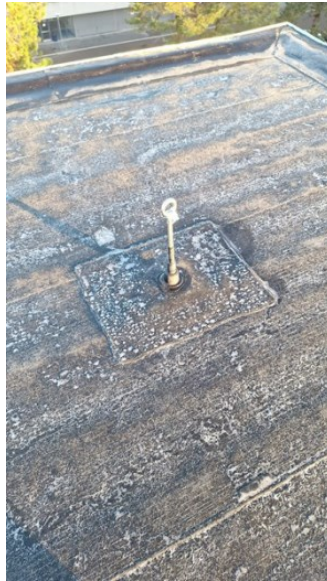
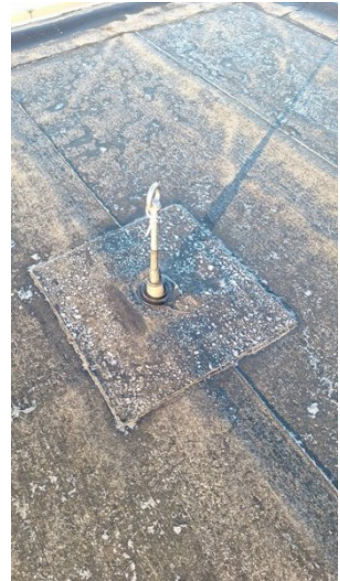
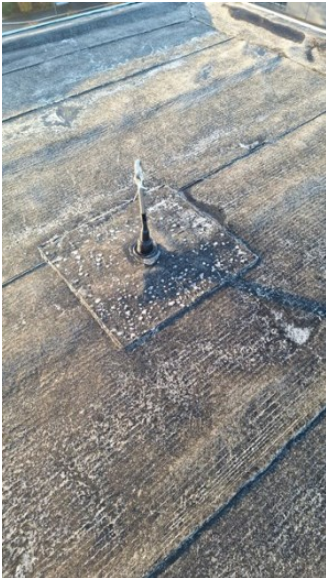
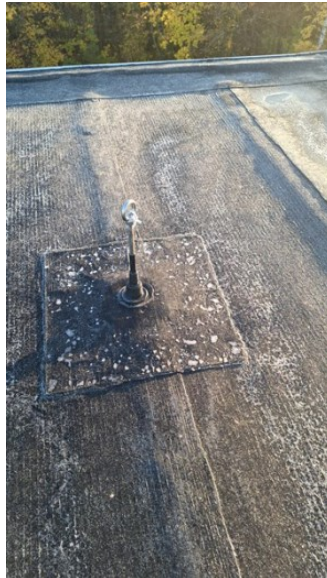
Dokumentation for - 27. Type

Kommentar 01 2024				
27. Type	Wire system med opstander.	13-11-2023 08:25	JW

Kommentar Og ankerpunkt				
28. Fejl på Faldsikring	Nej	13-11-2023 08:25	JW	
29. Stiger - Efterset	Ikke relevant	13-11-2023 08:25	JW	
Servicelog				
30. Servicelog	- Jf. serviceaftale - Rengøring foretaget - Ingen skader konstateret	13-11-2023 08:25	JW
