Tagservice rapport

EF Hørsholm Park, Tagservice 2023. → Hørsholm Park 7-9.

Projekt:	[3934-002] EF Hørsholm Park, Tagservice 2023. → Hørsholm Park 7-9.		
Id-nummer:	TAG-6116	Oprettet af:	Janus Wartou Mortensen
Skema:	Tagservice rapport.	Oprettet:	10-11-2023 13:06
Tag ?:	Hørsholm park 7-9	Faggruppe:	Tagdækker, Servicegruppen

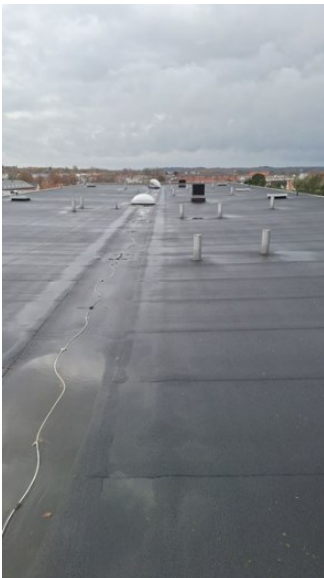
**Dokumentation for - 2. Tagets
generelle tilstand**

Spørgsmål:	Besvarelse:	Dato	Af	
Tagdækning				
1. Tagbelægning	Tagpap	10-11-2023 12:44	JW	
2. Tagets generelle tilstand	2. Rimelig god 5 - 8 år.	10-11-2023 12:44	JW	 
3. Lunger	Rimelig god = 2	10-11-2023 12:44	JW	 
4. Manglende granulat	Rimelig god = 2	10-11-2023 12:44	JW	
5. Begyndende revner	Rimelig god = 2	10-11-2023 12:44	JW	 
6. Samlinger trækker sig	Rimelig god = 2	10-11-2023 12:44	JW

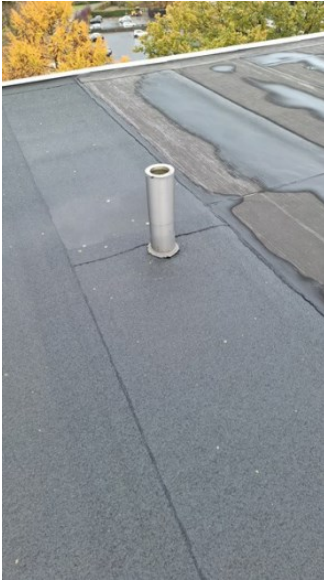
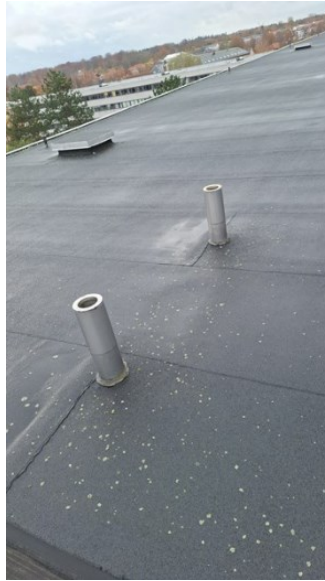
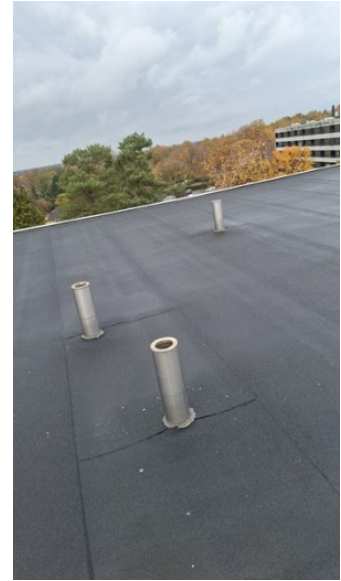
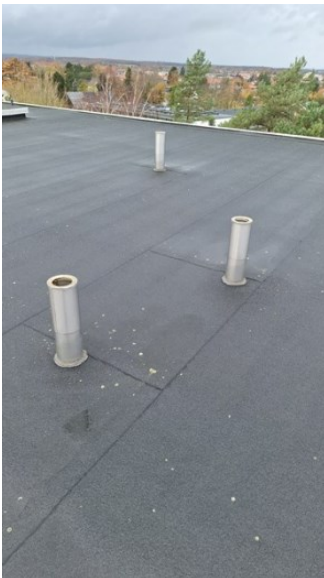
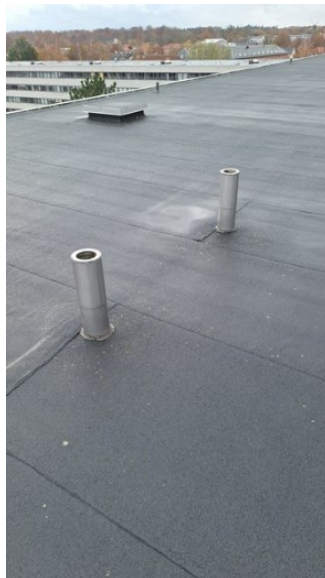
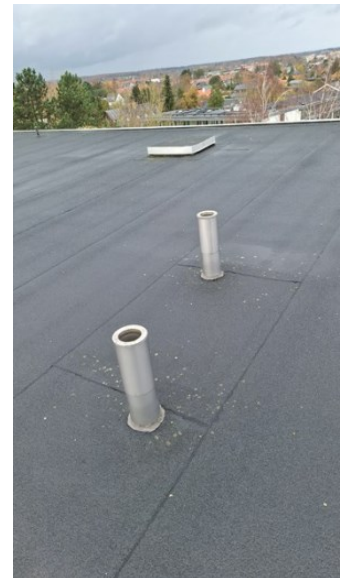
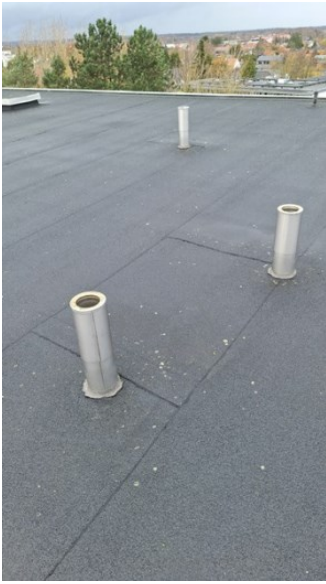
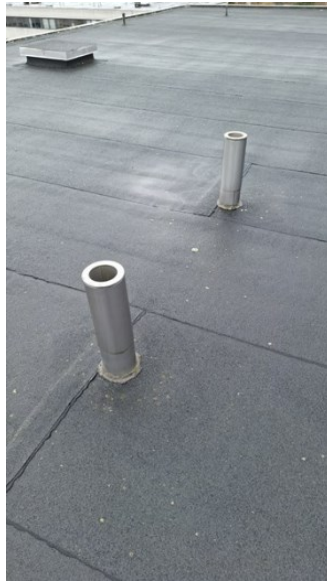
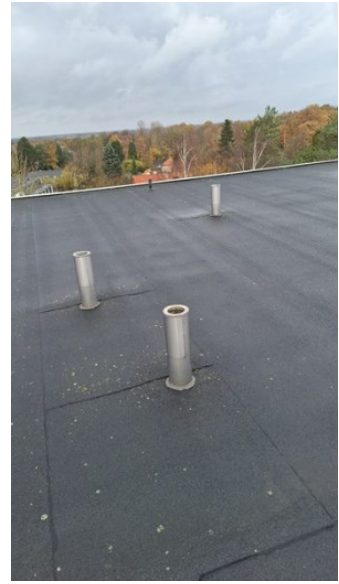
Dokumentation for - 7.
Gennemføringer

7. Gennemføringer	Rimelig god = 2	10-11-2023 12:44	JW

8. Fuger v. gennemføringer	Rimelig god = 2	10-11-2023 12:44	JW	
Kommentar <i>Fyger har trukket sig lidt men er ikke utætte</i>

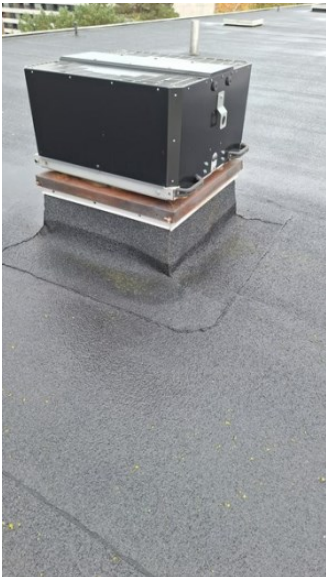
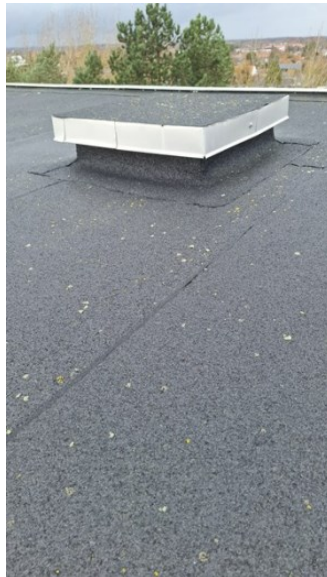
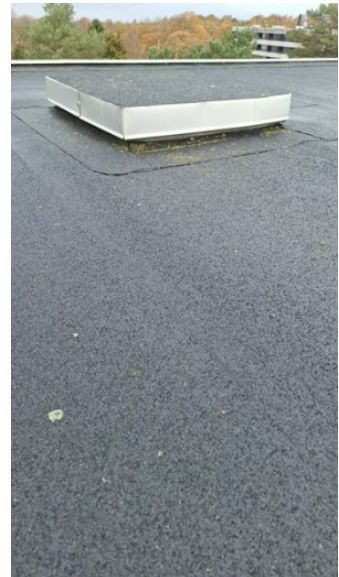
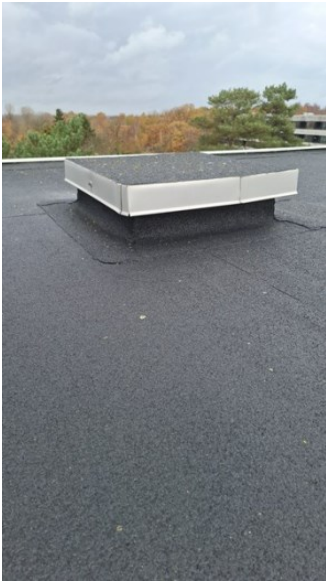
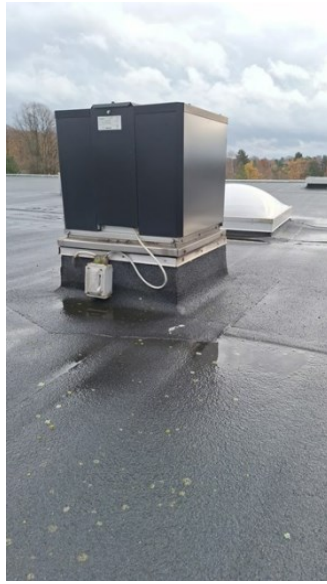
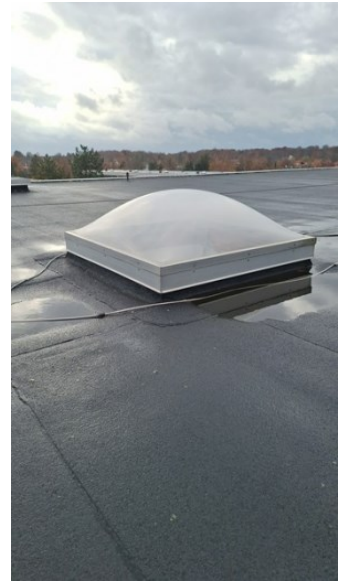
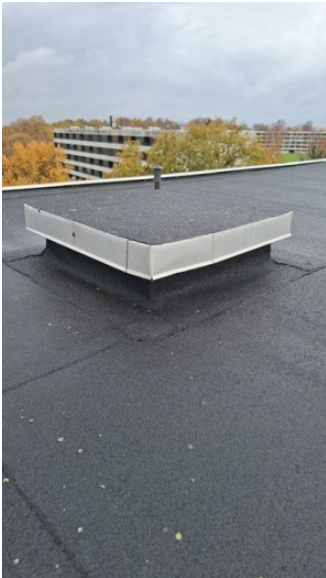
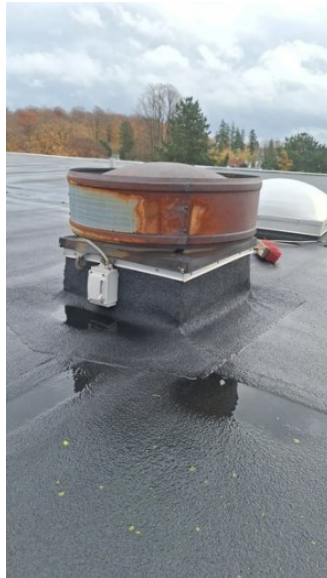
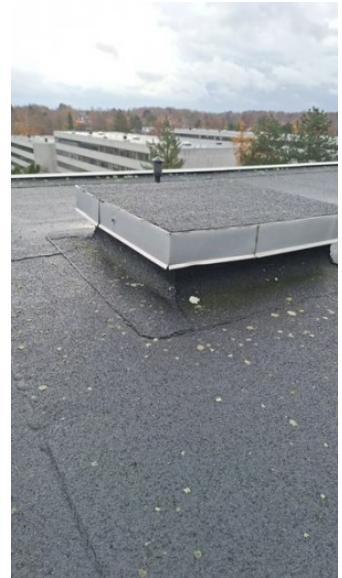
**Dokumentation for - 9. Opkanter,
frihøjde (14 cm ideelt)**

9. Opkanter, frihøjde (14 cm ideelt)	Rimelig god = 2	10-11-2023 12:44	JW

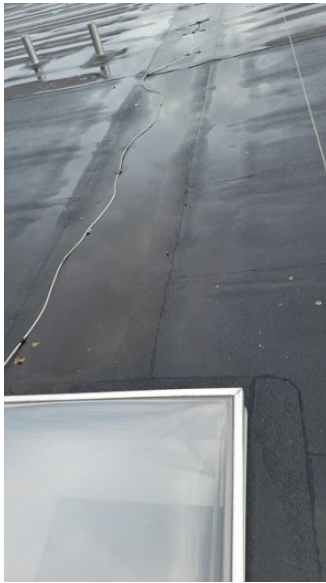
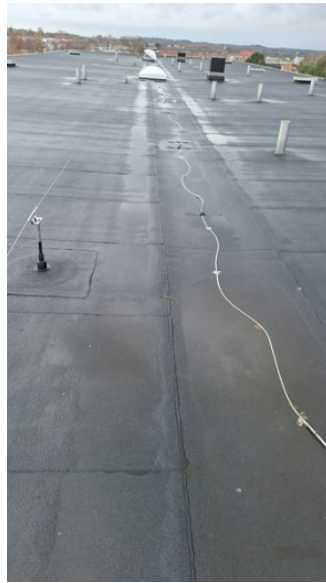
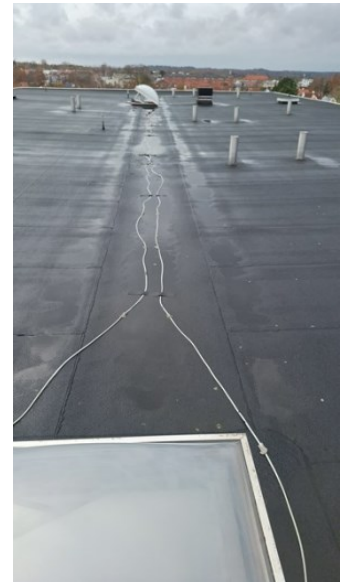
Dokumentation for - 11.
Skotrender - Kasserende

10. Fuger v. løskanter - klemskinner	Rimelig god = 2	10-11-2023 12:44	JW	
11. Skotrender - Kasserende	Rimelig god = 2	10-11-2023 12:44	JW

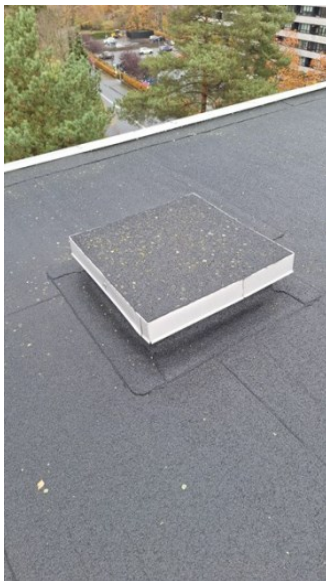
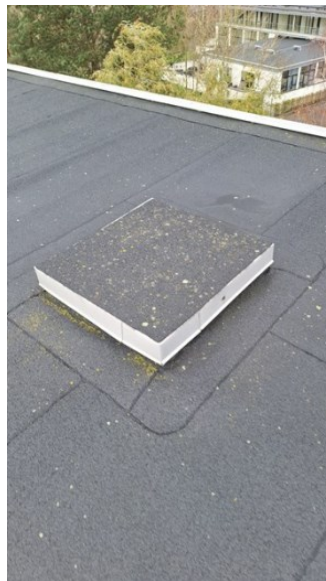
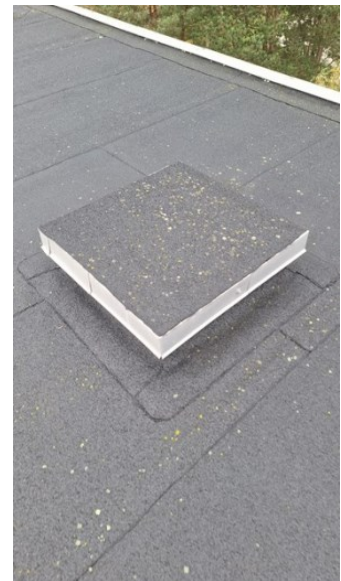
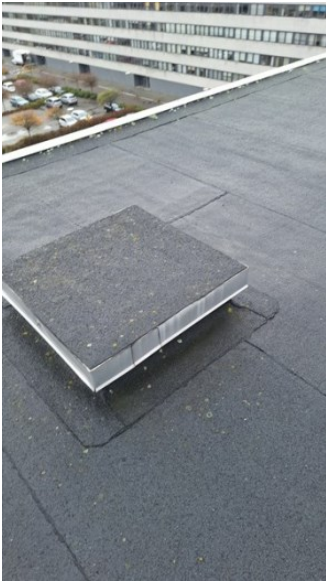
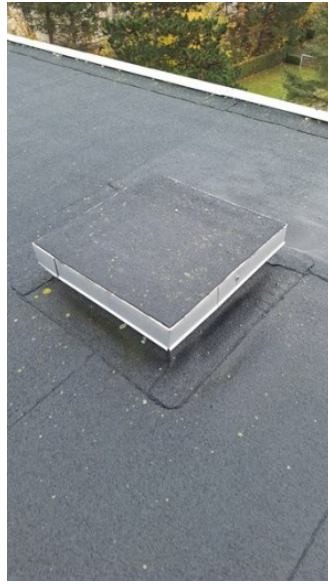
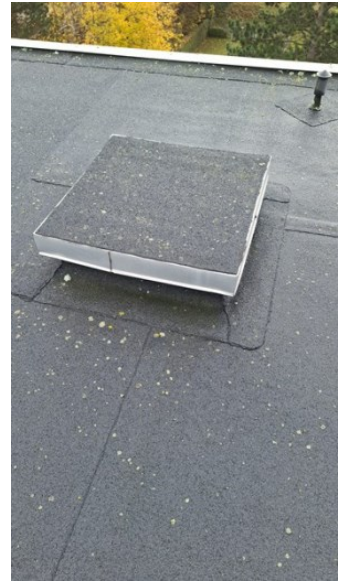
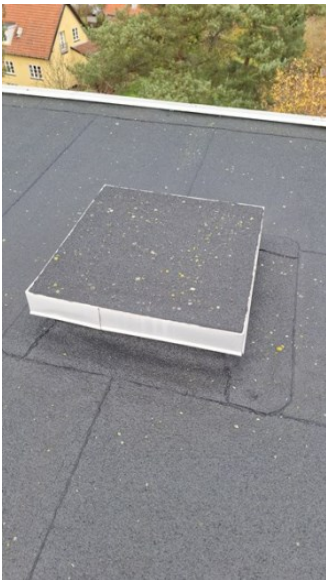
Dokumentation for - 12.
Inddækninger

12. Inddækninger	Rimelig god = 2	10-11-2023 12:44	JW

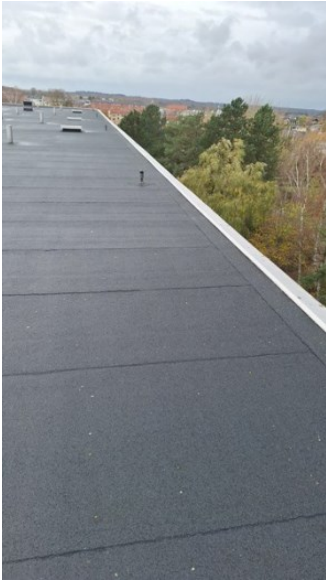
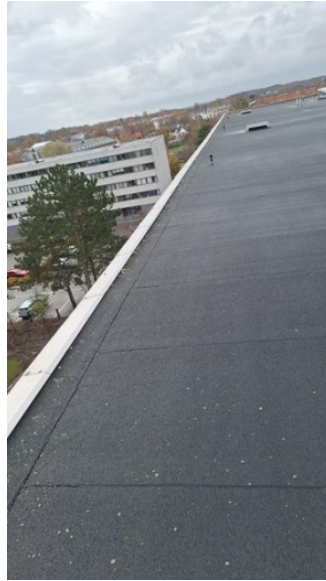
Dokumentation for - 13.
Sternkapsler

13. Sternkapsler	Rimelig god = 2	10-11-2023 12:44	JW

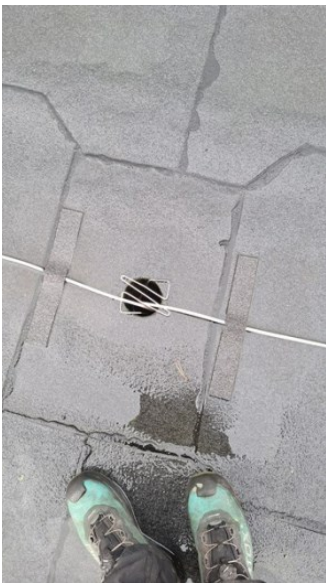
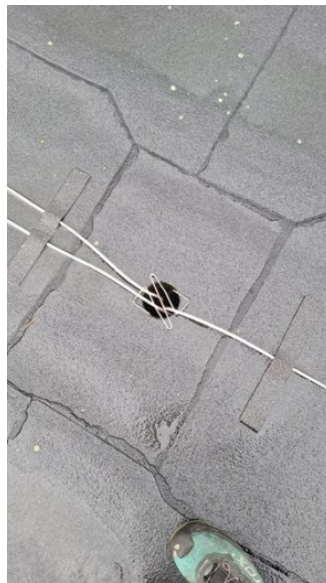
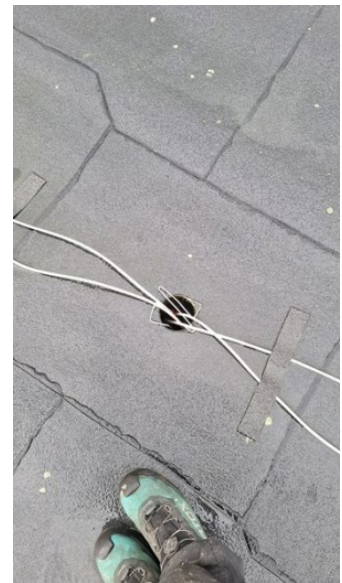
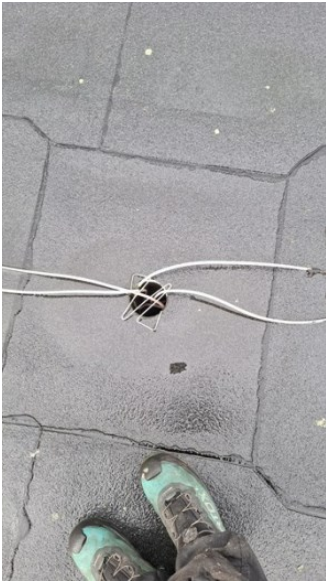
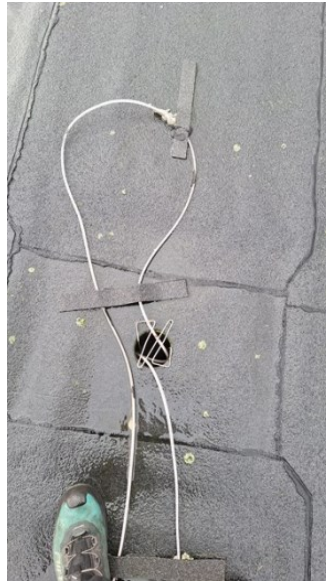
Dokumentation for - 16.
Tagbrønde alm.

15. Tagrender	Ikke relevant	10-11-2023 12:44	JW	
16. Tagbrønde alm.	Rimelig god = 2	10-11-2023 12:44	JW

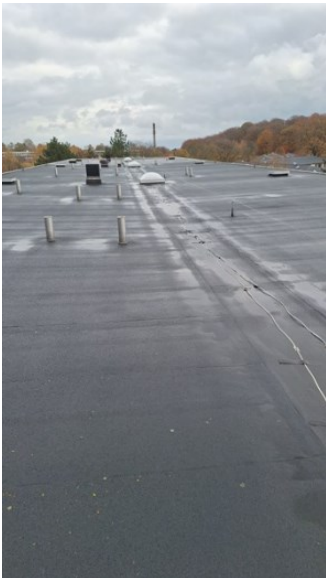
Dokumentation for - 18.
Mosbegroning

18. Mosbegroning	Rimelig god = 2	10-11-2023 12:44	JW

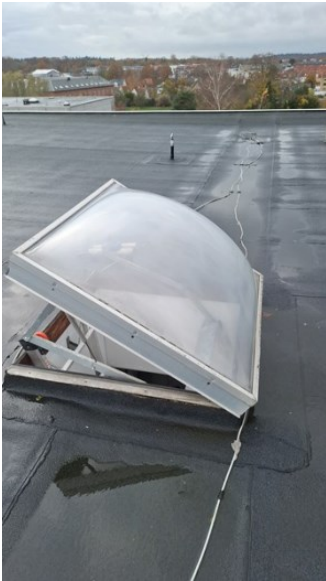
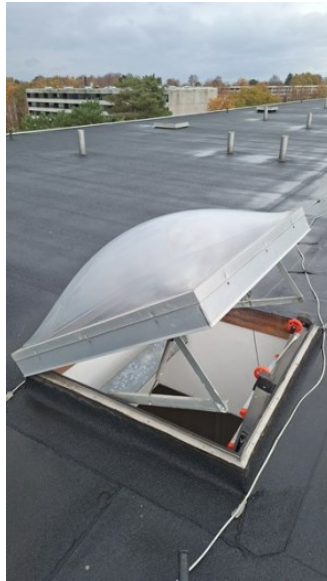
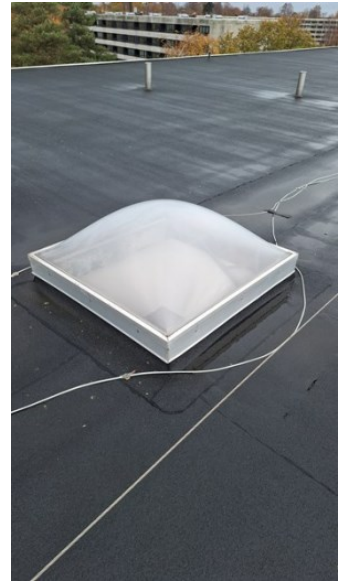
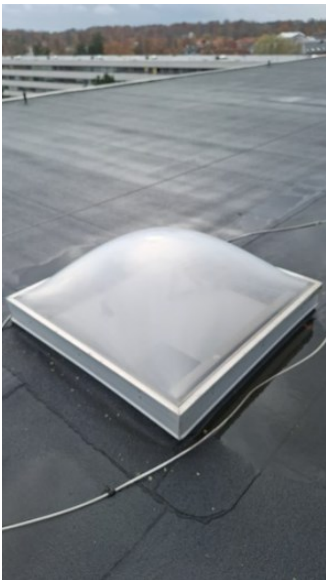
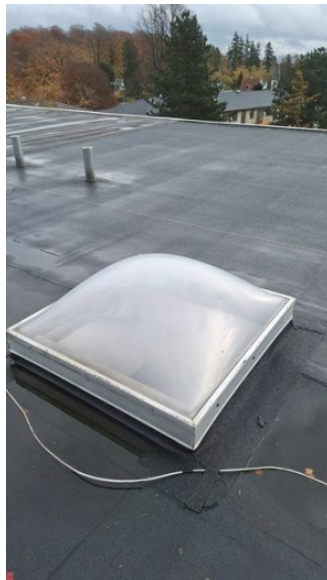
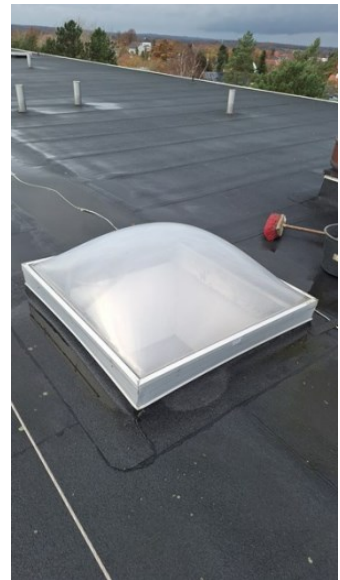
Dokumentation for - 19. Kupler

Ovenlys				
19. Kupler	Rimelig god = 2	10-11-2023 12:44	JW

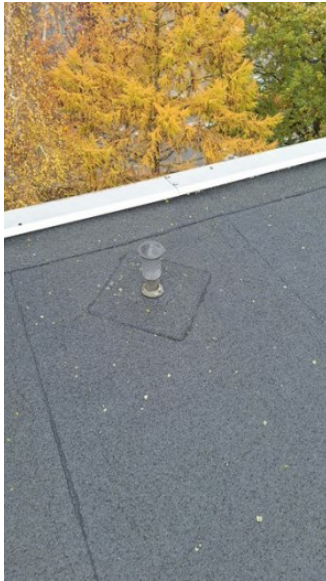
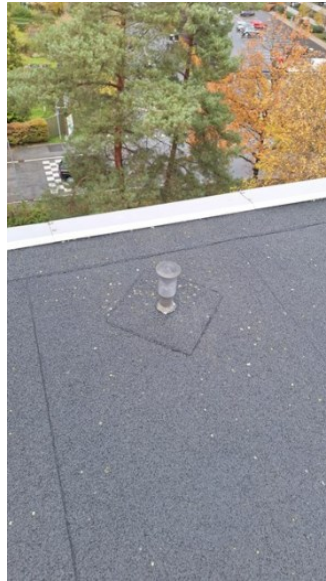
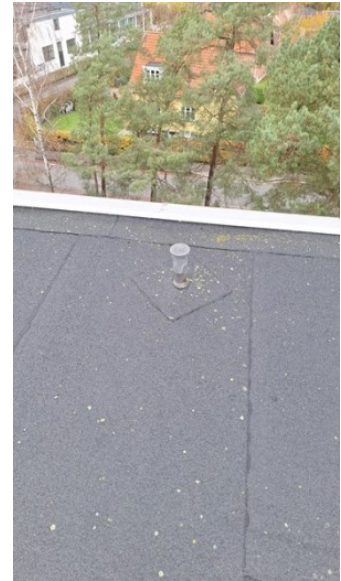
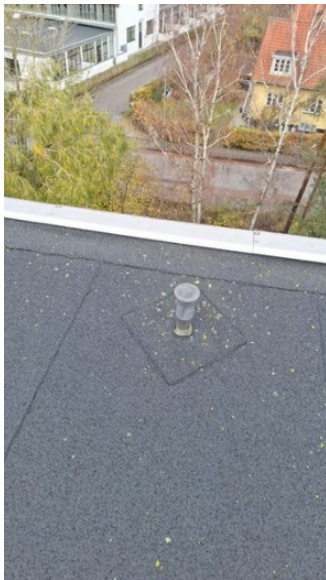
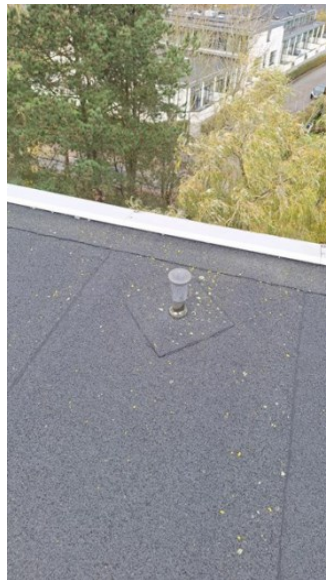
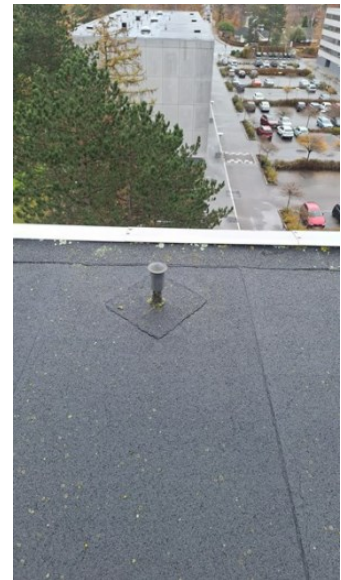
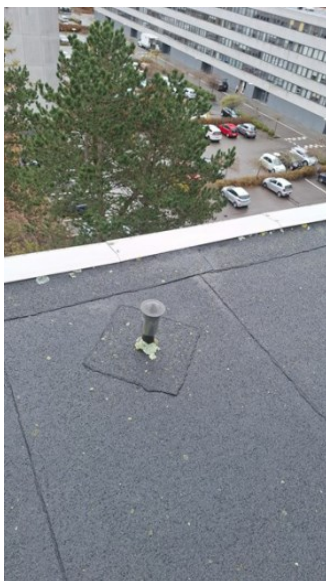
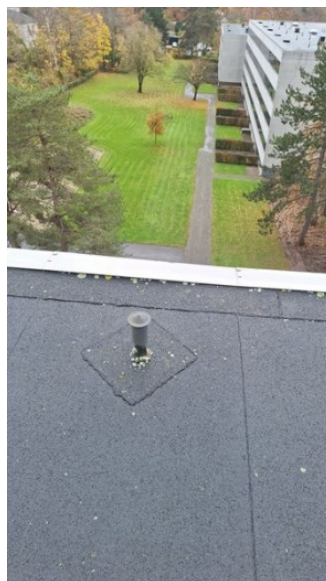
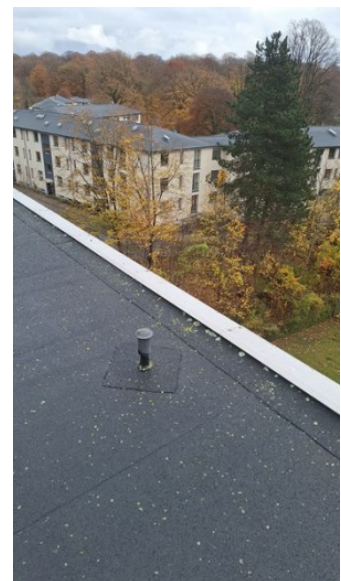
Dokumentation for - 22. Hætter

21. Mosbegroning /alger	Rimelig god = 2	10-11-2023 12:44	JW	
Diverse				
22. Hætter	Rimelig god = 2	10-11-2023 12:44	JW

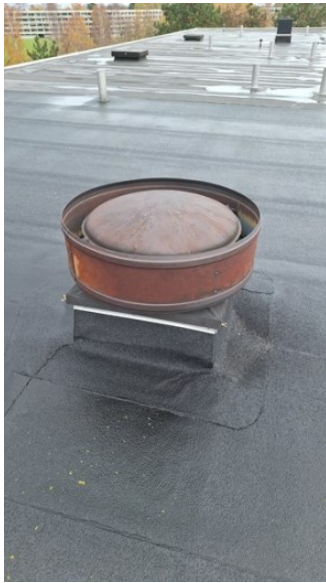
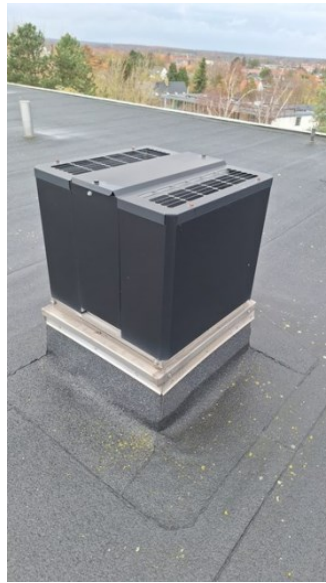
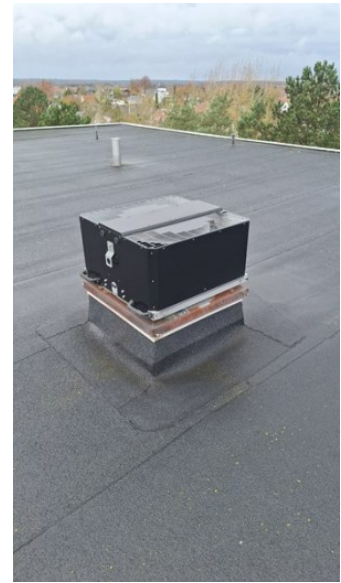
Dokumentation for - 23.
Ventilation

23. Ventilation	Rimelig god = 2	10-11-2023 12:44	JW

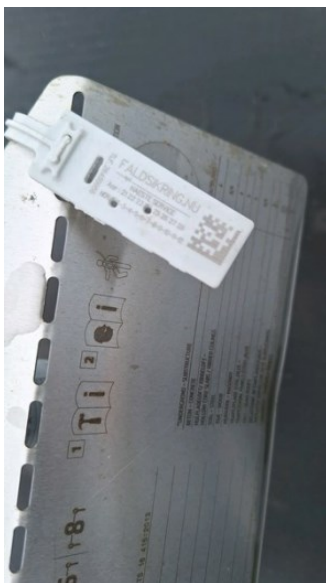
Dokumentation for - 26.
Serviceeftersyn

12:44		
26. Serviceeftersyn	Ja	10-11-2023 12:44	JW

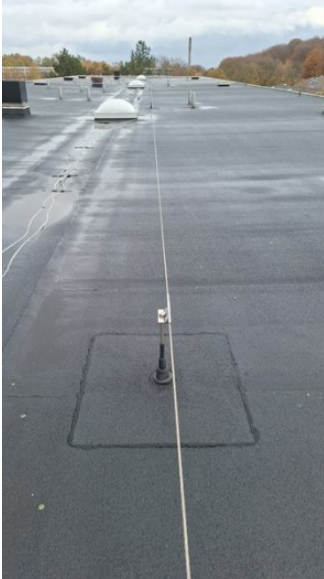
Dokumentation for - 27. Type

27. Type	Wire system med opstander.	10-11-2023 12:44	JW
