**Rapport vedrørende orienterende
miljøundersøgelse i ejendommen**

**Hørsholm park 1-16
2970 Hørsholm**

Rapport nr. 2023-273

12. juni 2023

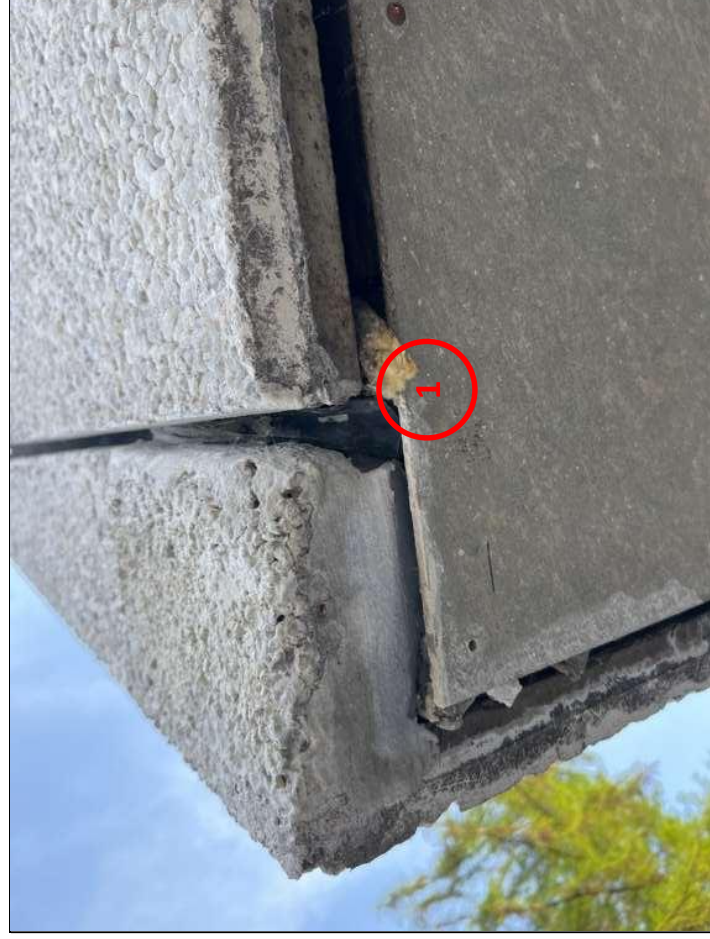
1. isolering over udhængets beklædning, må formodes at være fra før 1997 og skal håndteres og bortskaffes som farligt affald iht. kommunens anvisninger.

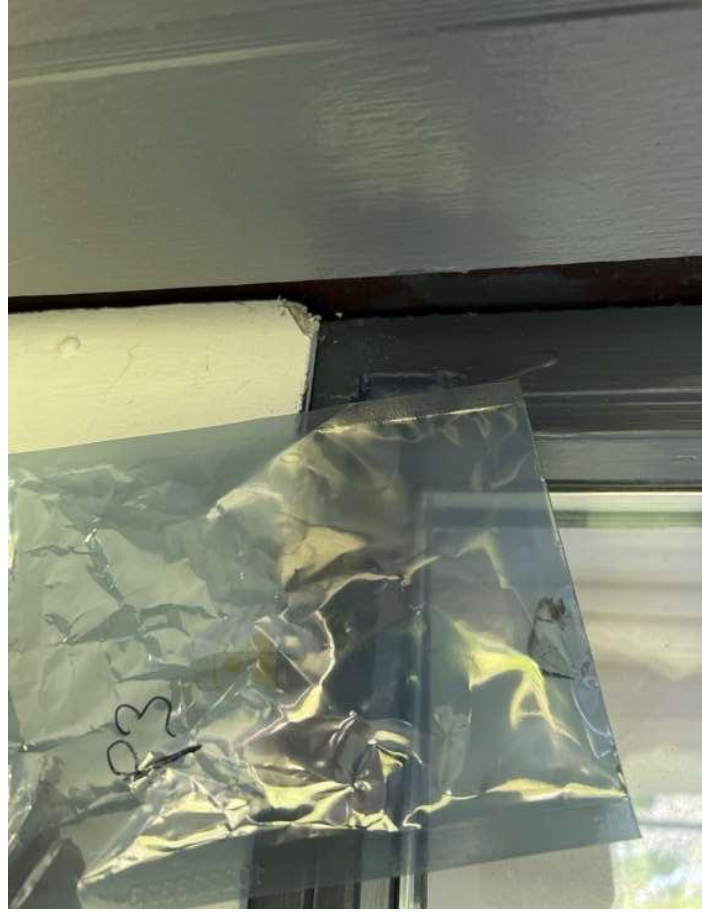
Prøve lab nr.: P3

Der er observeret asbestminerale af typen Chrysotil i prøven, i henhold til metoden er der således asbest tilstede. Ved metoden detekteres fibre $\geq 0,3\mu\text{m}$.

Følgende skal betragtes som asbestholdigt affald	
Eternitbeklædning på altan (Asbest)	Eternitbeklædning på altaner indeholder asbest. Ved alle arbejder der kommer i berøring med disse, skal der træffes de fornødne foranstaltninger. Bortskaffelse skal ske iht. kommunens anvisninger.
Eternitbeklædning på udhæng i gadeplan (Asbest)	Eternitbeklædning på udhæng indeholder asbest. Ved alle arbejder der kommer i berøring med disse, skal der træffes de fornødne foranstaltninger. Bortskaffelse skal ske iht. kommunens anvisninger.
Følgende skal betragtes som farligt affald	
Maling på opgangsdør (Tungmetaller)	Maling på opgangsdøre må generelt betragtes som farligt affald og skal bortskaffes iht. til kommunens anvisninger.
Sort gummibånd mellem facadeelementer (Tungmetaller)	De sorte gummibånd som findes på udvendig side, mellem facadeelementerne skal generelt betragtes som farligt affald og bortskaffes iht. kommunens anvisninger.

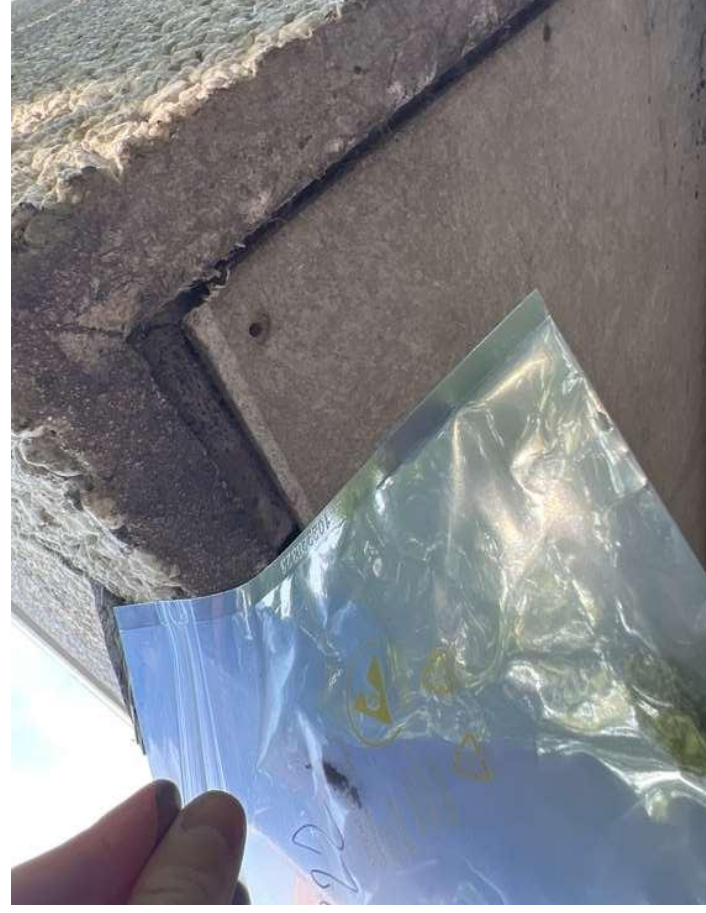
Prøve lab nr.: P22

Der er observeret asbestineraler af typen Chrysotil i prøven, i henhold til metoden er der således asbest tilstede. Ved metoden detekteres fibre >=0,3µm.

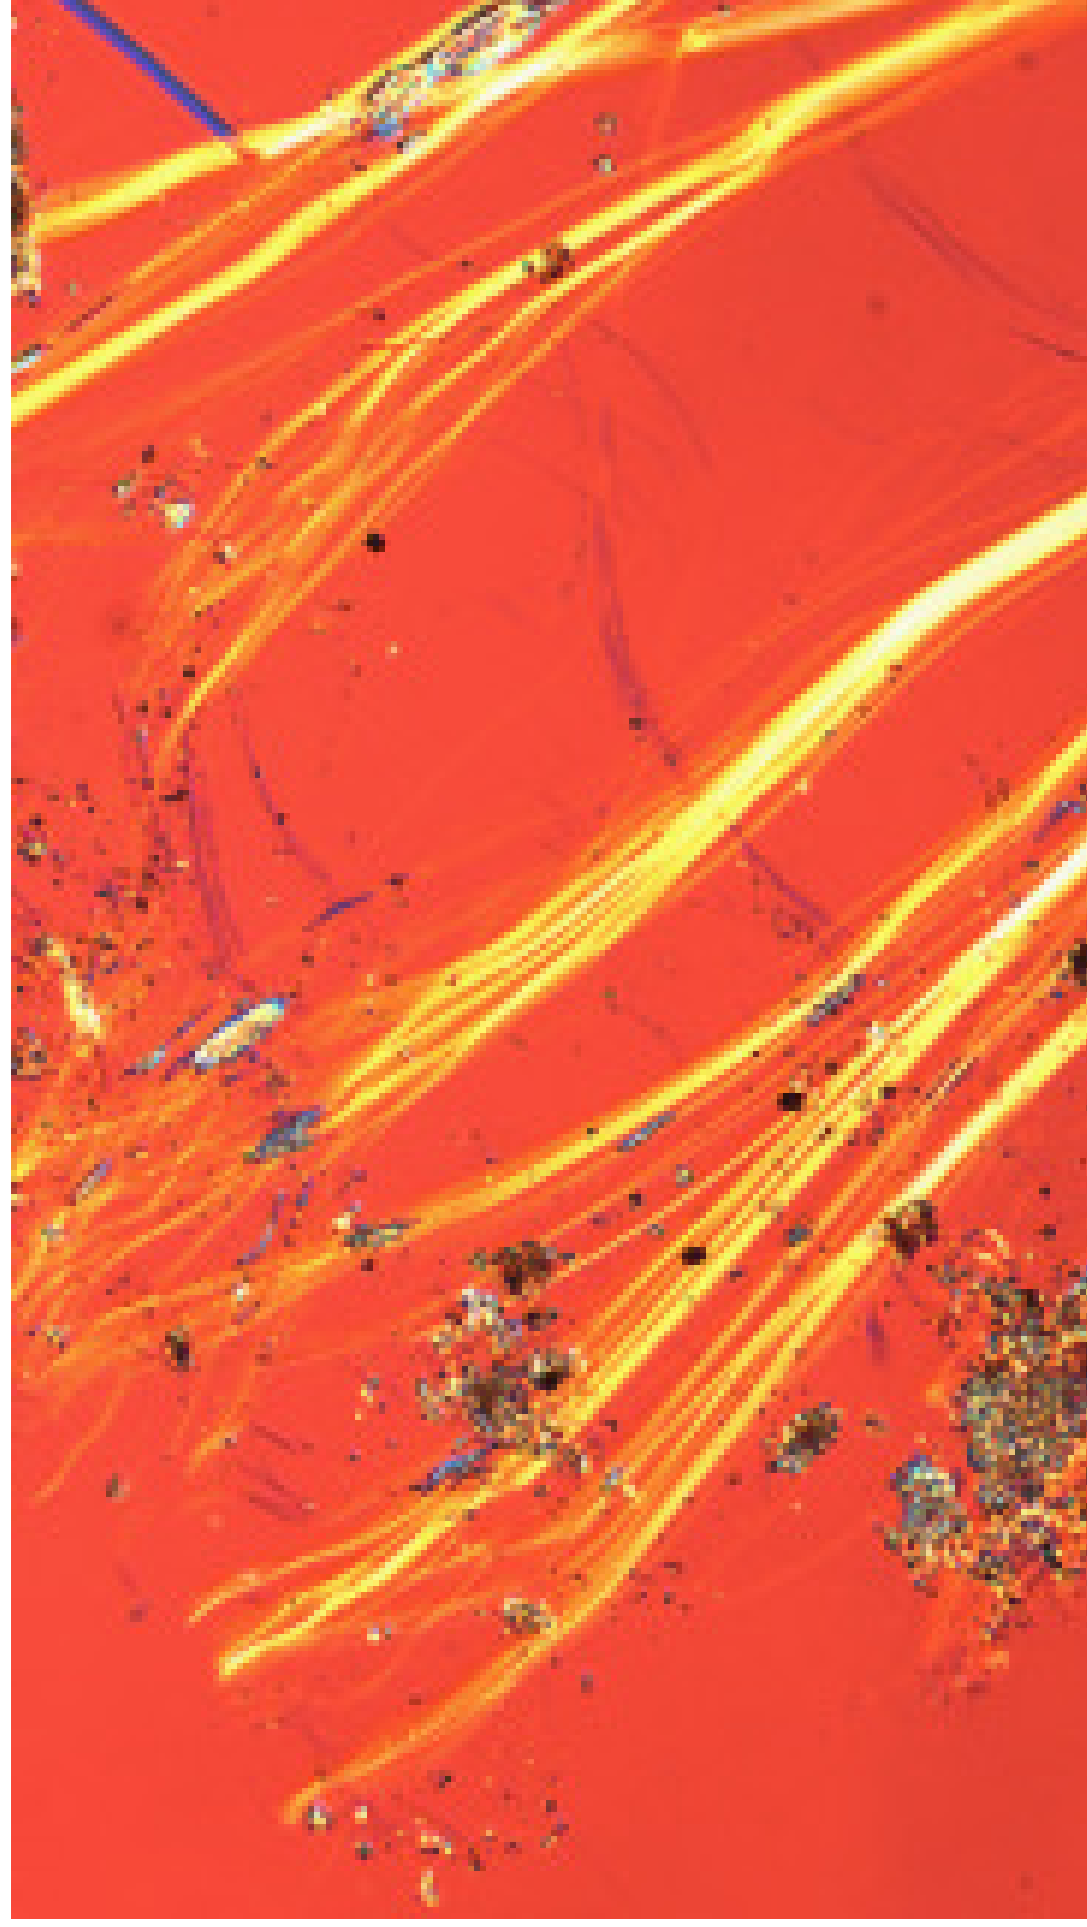
Prøve ID	Kunde prøvenavn	Materiale type	Resultat	Asbest Type	Analyseret af
862-2023-02733003 3	Eternitplade	Eternit	Påvist	Chrysotil	V5TT

- Der er observeret asbestmineraller af typen Chrysotil i prøven, i henhold til metoden er der således asbest tilstede.
