Tagservice rapport

EF Hørsholm Park, Tagservice 2023. → Hørsholm Park 3-5.

Projekt:	[3934-002] EF Hørsholm Park, Tagservice 2023. → Hørsholm Park 3-5.		
Id-nummer:	TAG-6118	Oprettet af:	Janus Wartou Mortensen
Skema:	Tagservice rapport.	Oprettet:	13-11-2023 08:42
Tag ?:	Hørsholm park 3-5	Faggruppe:	Tagdækker, Servicegruppen

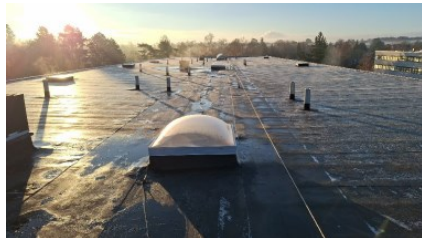
Dokumentation for - 19. Kupler

Ovenlys				
19. Kupler	Meget god = 1	13-11-2023 08:25	JW
